阳江滨海新区（阳江高新区）湖南省工业防腐保温安装有限公司“3·11”一般物体打击事故调查报告

阳江滨海新区（阳江高新区）事故调查组

2024年6月27日

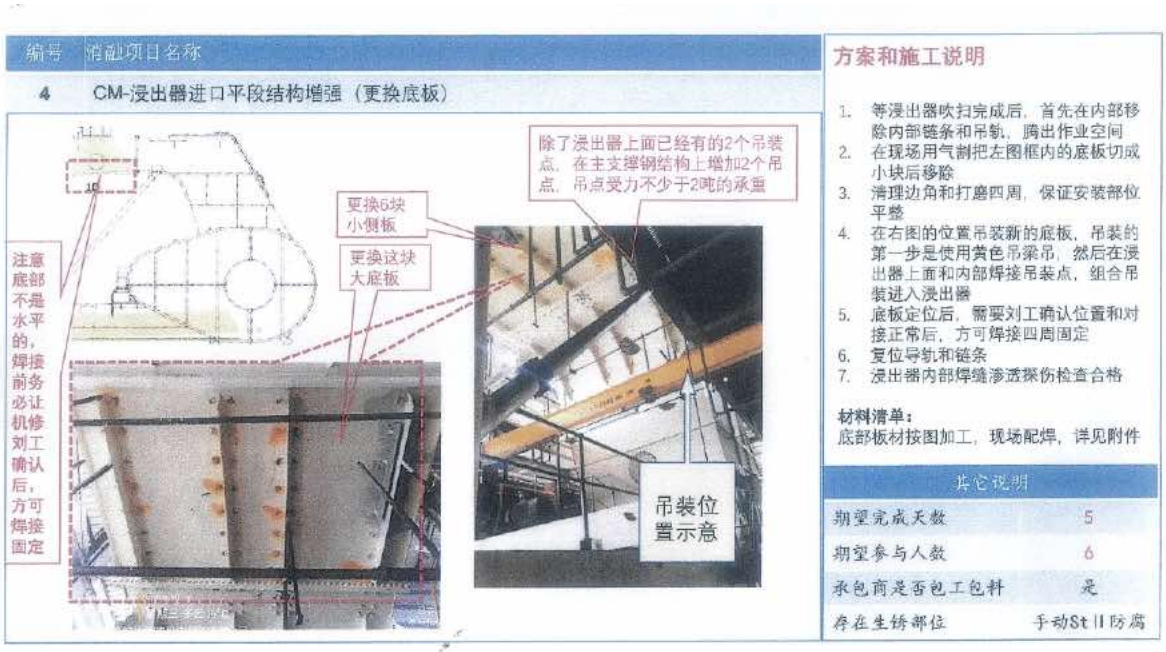
浸出器底板更换施工图

2024年2月27日，湖南保温公司按照嘉吉粮油公司的项目浸出器进口平段结构增强（更换底板）施工内容，制定了《嘉吉粮油（阳江）有限公司浸出器进口平段结构增强施工方案》，其中明确浸出器进口平段结构增强施工步骤：……→焊接底板→焊缝清理→焊缝检测→安装导轨→安装链条刮板→切除阻挡器→拆除葫芦→……。《方案》明确作业区域为浸出器平段，每一步作业都有具体技术要求。
