肇庆高要肇庆市高要区隆＊五金机械配件厂“3·6”一般高处坠落事故调查报告

编制单位：肇庆市高要区人民政府调查组

编制日期：2024年7月5日

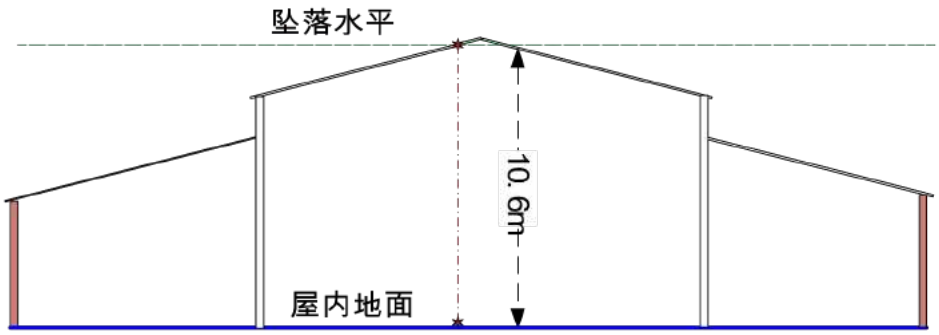
事发地点为隆 * 配件厂厂房，建设于 2013 年，结构为门式刚架钢结构，棚顶材质为铁质彩钢瓦图，该瓦已经年久失修锈蚀严重。厂房水泥地面微量积水，覆有 2-3cm 厚度黑色沙土。

事故发生部位为正在修缮的厂房棚顶的铁质彩钢瓦，距地面高度约 10.6m。

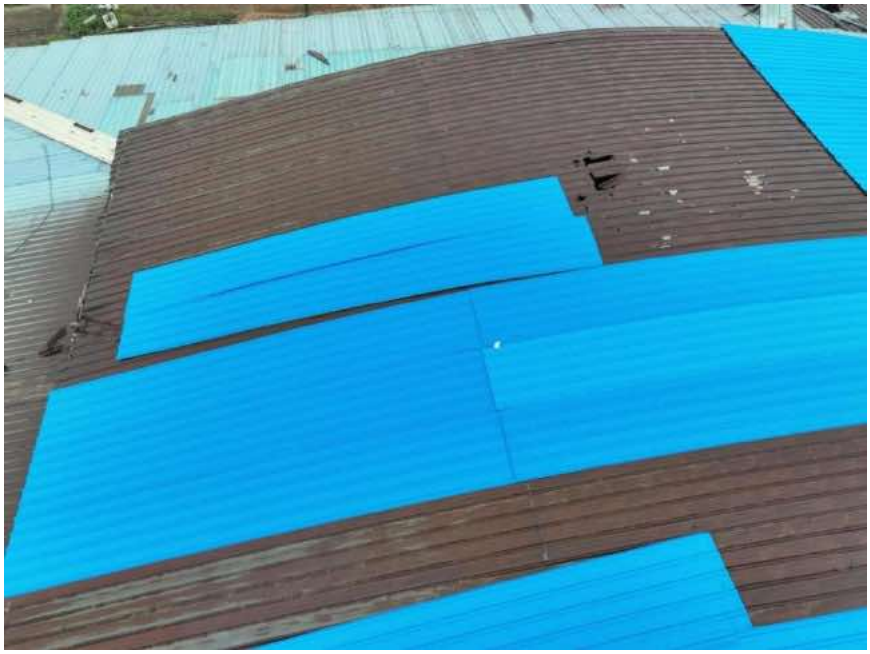
图 4 坠落位置（仰视图）

图 5　踩碎屋面铁瓦位置（俯视图）

经现场勘查、人员询问、查阅资料、调查取证、查看监控视频和综合分析认定，本起事故的直接原因为：冼＊超在未取得高处作业证，未采取高处作业必要的安全措施的情况下，违规走上锈蚀严重的棚顶开展高处焊接作业，彩钢瓦无法承受施工人员自重，冼＊超踩碎厂房棚顶彩钢瓦，从厂房屋面10.6m高处坠落至地面导致死亡。

2、事故厂房屋面设施老化。查明隆＊配件厂事故厂房竣工于2013年，至今已11年，厂房棚顶屋面铁瓦经长期日晒雨淋老化，强度、韧性、承载力下降，无法承受工人自重，易造成坠落风险。
