“1·6”

佛山市南海区人民政府事故调查组

二〇二四年七月十七日

（一）事故名称：狮山解放水系项目（一标段）“1·6”一般窒息事故。

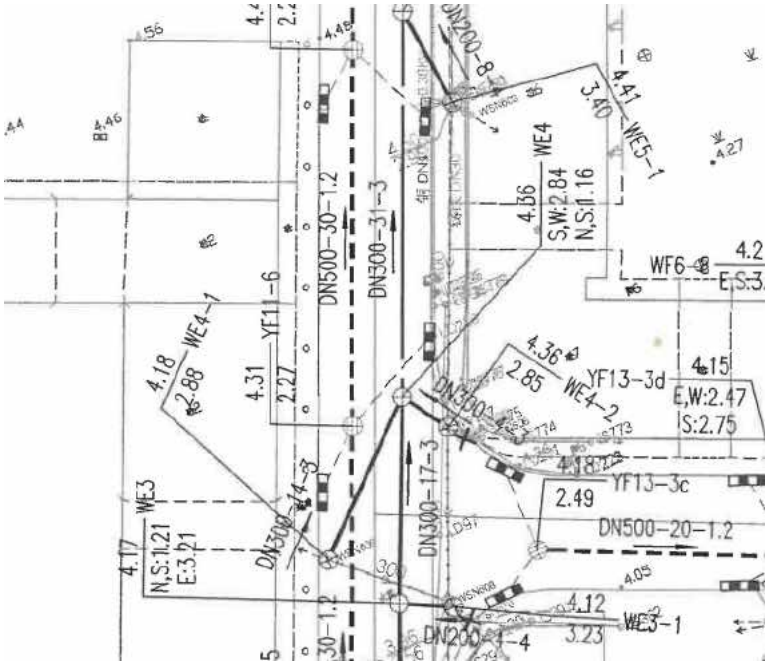
事发部位位于 WE 线 WE4 号检查井内，事发部位已于 2022 年 12 月底完成施工建设并恢复路面，直至事故发生时一直处于待验收阶段。在 WE2-WE6 井段建设过程中，恢复该段路面混凝土前在 WE4 井与 WE4-1 井之间铺设了一条支管，并对支管在 WE4 号井的一端进行了封堵，防止污水流入新建管网，但该支管与 WE4-1 井相连一端未进行封堵。其中 WE4 井为新建井，井深 2.7 米，井口孔径 600mm。井下有一根新建的支管与 WE4-1 井连通。WE4-1 是一个现状井，属于市场原有的排水系统，至事发前一直处于使用状态，井内存有污水及沉积物。根据事故现场图片反映，WE4

井内与 WE4-1 井相连的支管已被钻穿，现场可见有污水从钻孔处流出。根据现场视频监控显示，事发时井外周边未见围蔽，未见有限空间作业的警示标识。
