沙头上沙椰树村八巷3号102室商铺“11•3”一般高处坠落事故调查报告

编制单位：福田区沙头街道事故调查组

编制时间：2024年2月28日

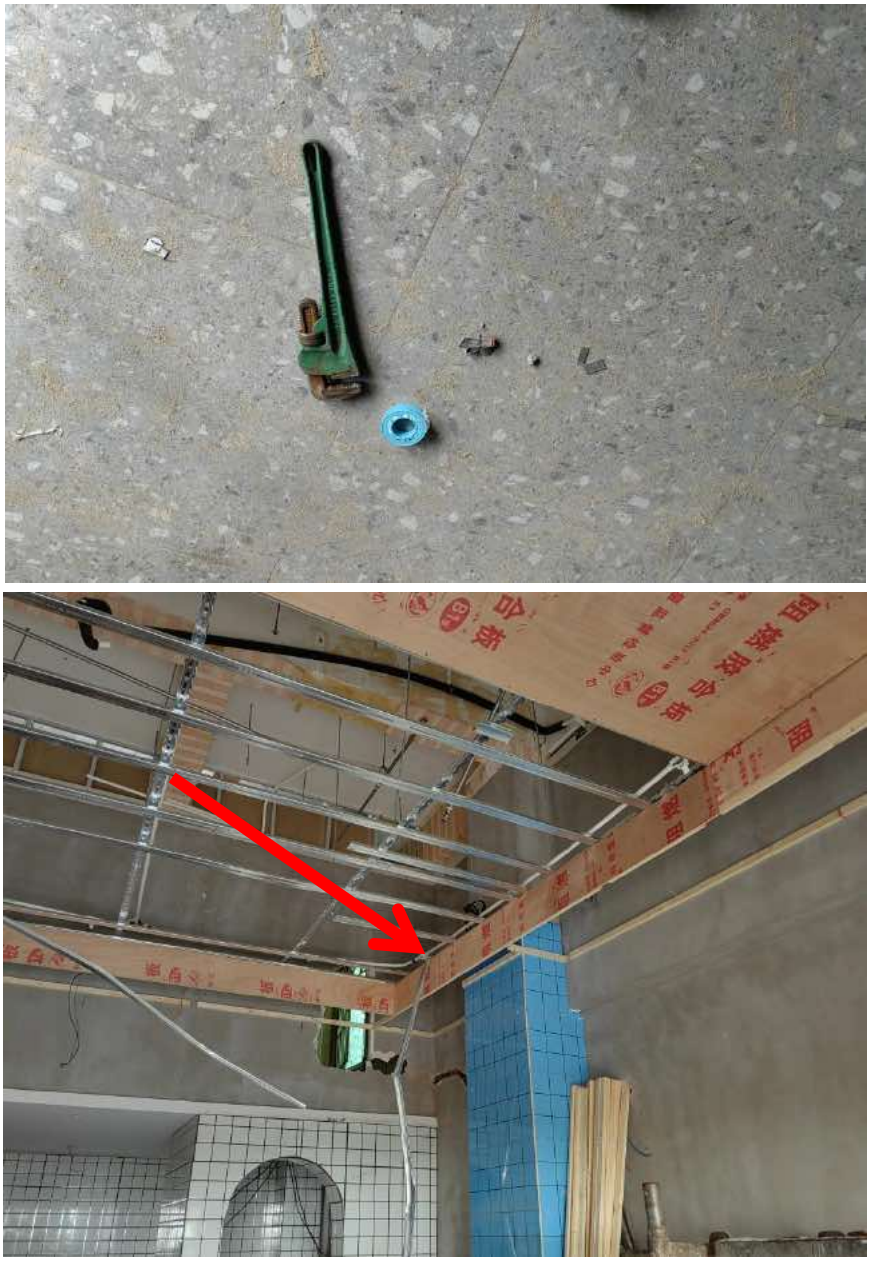
（3）拆装水管管钳及胶带，当时放在红箭头位置，依现场人员描述事发后警察拿下来的。（见图 5）

图 5　涉事正在装修店铺地面发现的管钳及胶带（上图）

当时管钳及胶带事发时放置位置（下图）

（3）事发现场天花板上约 1.5 米空间内三段消防水管已拆开，并发现管钳及胶带，坠落地面范围也有相关水管配，说明本起事故是在改拆装水管时发生的;

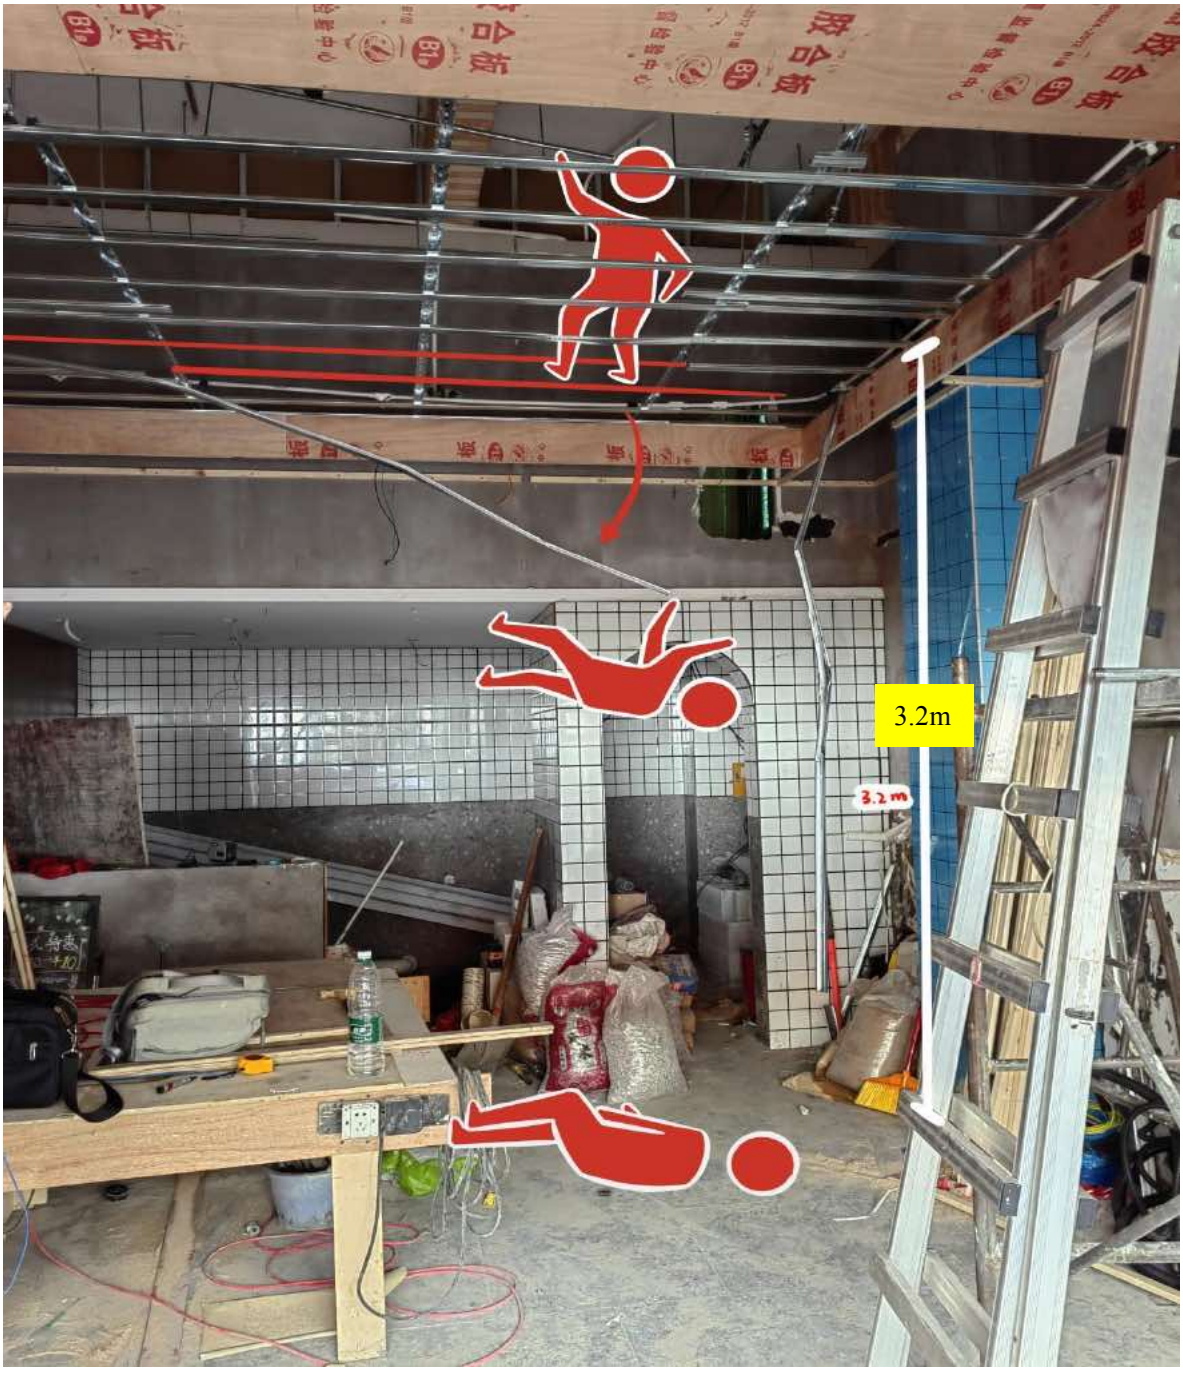
图 8　事发时还原示意图

还原事发时示意图依当时在场人员描述及相关笔录资料还原事发时情况绘成示意图（见图 8）。

脱落，故引发这次事故是在天花板内改拆装消防水管时，许某前（伤者）踩（误踩）在龙骨副架上，龙骨副架无法承受人体重量脱落;
