东莞麻涌益海嘉里（东莞）食品科技工业有限公司“6·29”一般触电事故调查报告

东莞市政府事故调查组

2023 年 11 月

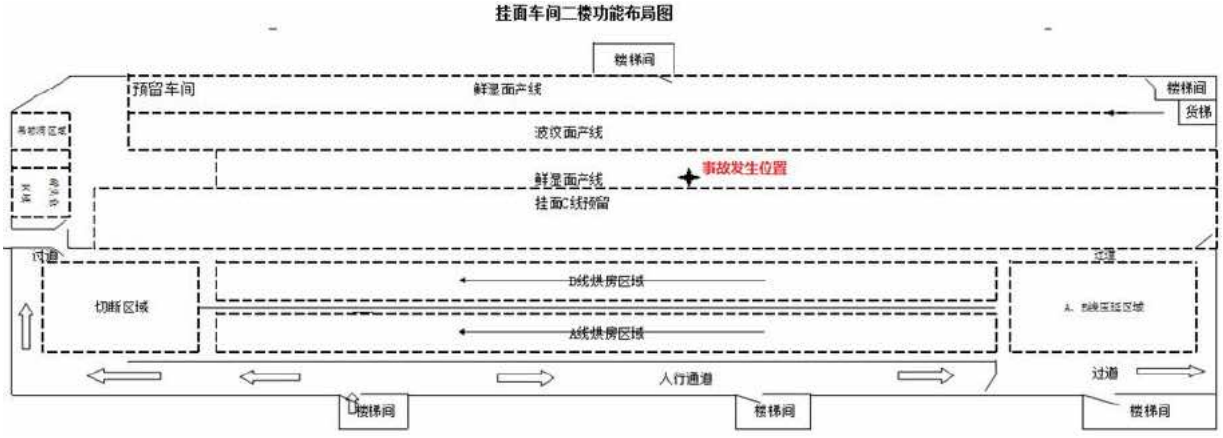
图 2 益海科技公司挂面厂二层车间平面图

益海科技公司挂面厂二层车间建筑面积 5688 ㎡，使用面积 5500 ㎡，车间高度为 6m。二层车间共有 5 条生产线，分别是 2 条鲜湿面生产线（750 生产线、430 生产线）、1 条波纹面生产线，以及 2 条挂面烘房生产线（A、B 线，预留挂面 C 线被 B 线扩建占完），每条生产线采用防火板实体墙分隔。事故发生在鲜湿面 430 生产线，主要生产鲜湿面，总占地面积 258 ㎡，包装工段占地面积 155 ㎡，涉事盒式包装机设在鲜湿面 430 生产线车间中段位置（图 2）。

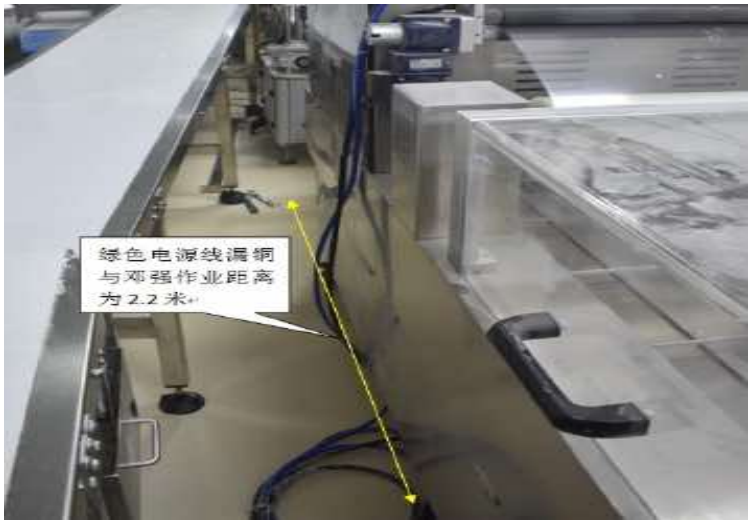
图 9 漏铜点与邓强作业距离

晖陈述，在事故发生后，其曾拉出放置在盒式包装机底下的电源线查看，发现电源线驳接处其中一根绿色相线的电工胶布破损露铜，王晖对露铜的绿色相线重新使用电工胶布缠绕加固，并提供了绿色相线未进行加固前的露铜照片（图 8）。经询问涉事盒式包装机相关操作人员，事发前盒式包装机未出现漏电现象，事故调查组根据涉事盒式包装机移动位置及电源线改造情况，确定电源线在改造过程中被拉扯后用电工胶布缠绕的绿色相线破损露铜并触碰盒式包装机的金属机脚，从而使盒式包装机外壳整体带电。

6.放置在盒式包装机下的电源线为盘绕状态，驳接处绿色相线露铜点距离邓强作业位置约 2.2 米（图 9）。

1.盒式包装机电源线驳接处未采用绝缘热塑套管保护措施[1]，电源线在改造过程中被拉扯导致电工胶布缠绕的绿色相线绝缘破损露铜[2]并触碰到包装机金属机脚，同时盒式包装机保护零线（PE线）接触不良[3]，导致盒式包装机金属外壳接地保护线不能构成回路，使盒式包装机外壳及机架整体带电；邓强在调整与盒式包装机相邻的皮带输送机机架脚撑时，其背部触及带电盒式包装机外壳，手部同时触及相邻的皮带输送机金属机架，形成234V的交流电位差（构成回路）从而引发触电。

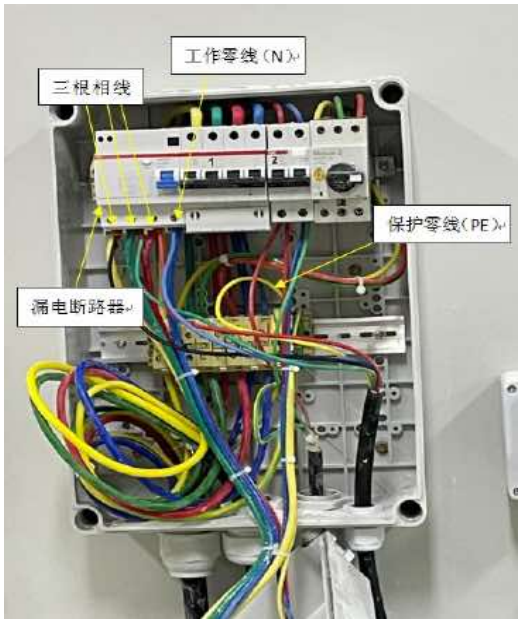
图 11 三相五线制 TN-S 系统

8.盒式包装机供电系统设置情况：益海科技公司采用外部电源，由当地电网直接供电，挂面厂房配电房输出电压为 380V/220V，供挂面厂房生产、照明等用电。挂面厂房高压进线通过变压器降压后作为一级配电，430 生产线车间涉事盒式包装机配电箱作为二级配电，供电型式采用三相五线制的 TN-S 系统[1]，配电控制箱装有三相四线漏电断路器。（图 11）。

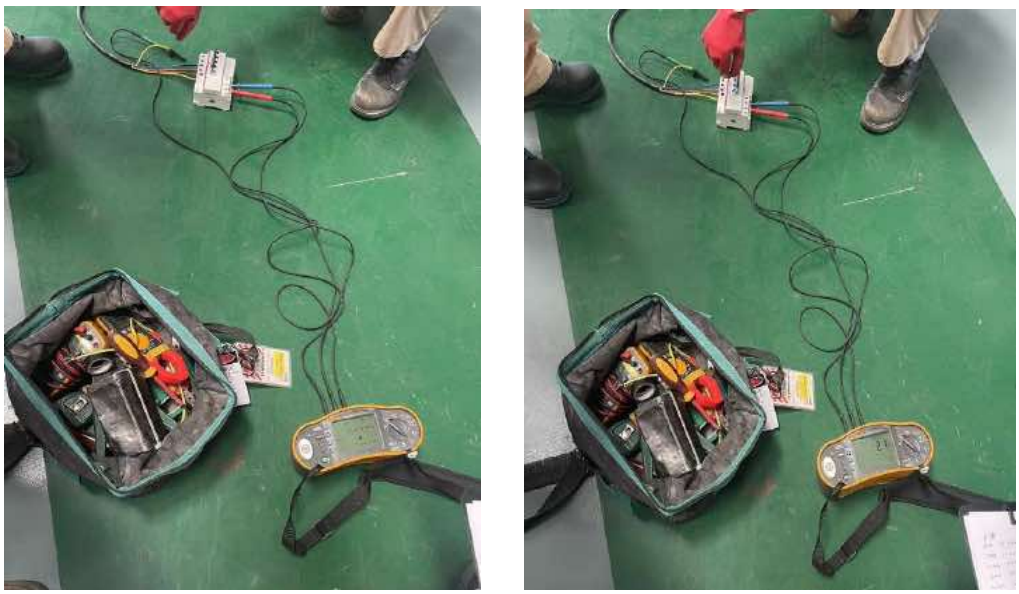
图 15 涉事漏电断路器脱扣跳闸保护功能正常

（4）发生触电时，涉事漏电断路器未跳闸动作，技术专家使用福禄克多功能安装测试仪[1]对涉事漏电断路器进行短时不间断功能性测试。经测试，漏电断路器均能在限定的漏电电流和动作时间内脱扣跳闸保护（图 15），因此可排除漏电断路器存在质量和故障而不脱扣跳闸原因。经技术专家分析，发生触电时漏电断路器未脱扣跳闸的原因为：涉事盒式包装机的保护零线松动接触不良，与周围设备没有连接，设备外壳带电相当于是带一相电的导体，车间地面为绝缘，当电流通过人体后，电流通过皮带输送机的金属构

架经接零保护线返回至变压器，再由变压器返回漏电断路器零序电流检测互感器，这时漏电断路器零序电流互感器检测到的不平衡稳定电流达不到漏电断路器的动作电流，因此触电发生时漏电断路器未能脱扣跳闸保护。

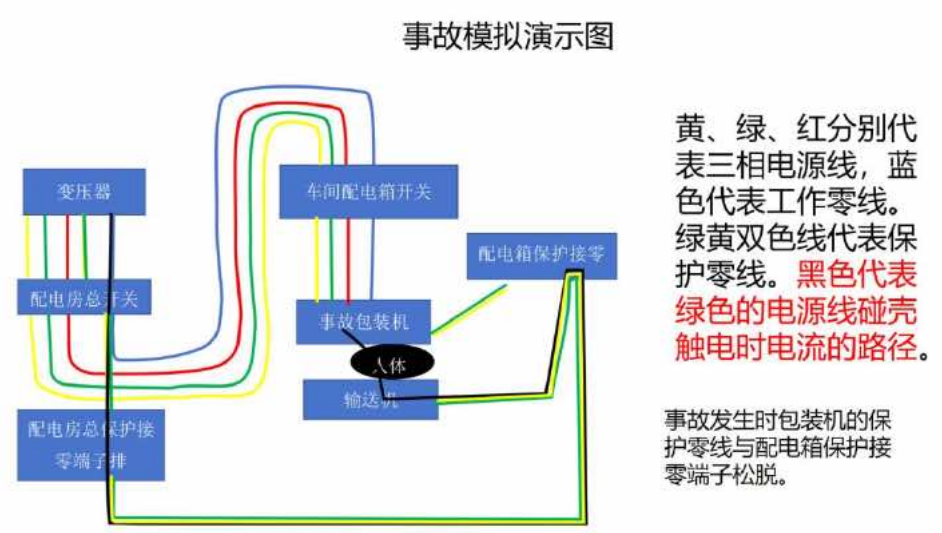
图 16 事故电流回路演示图

（2）触电电流：一般情况在 220V 电压下，人体电阻为 2000Ω 左右，根据欧姆定律，电流=电压 ÷ 电阻=234V ÷ 2000Ω=0.117（安培）=117（毫安）。本次触电事故中，邓强蹲在盒式包装机与皮带

输送机之间作业时，背部紧靠盒式包装机外壳金属导体，当盒式包装机外壳带电时，由于盒式包装机外壳保护接零线接触不良导致漏电断路器不能跳闸，地面为绝缘环氧树脂地坪漆，在 234V 电压的作用下，117 毫安的电流全部流入邓强人体，电流通过皮带输送机机架、通过保护接零线流向变压器再返回配电箱开关形成回路而发生触电（图 16）。

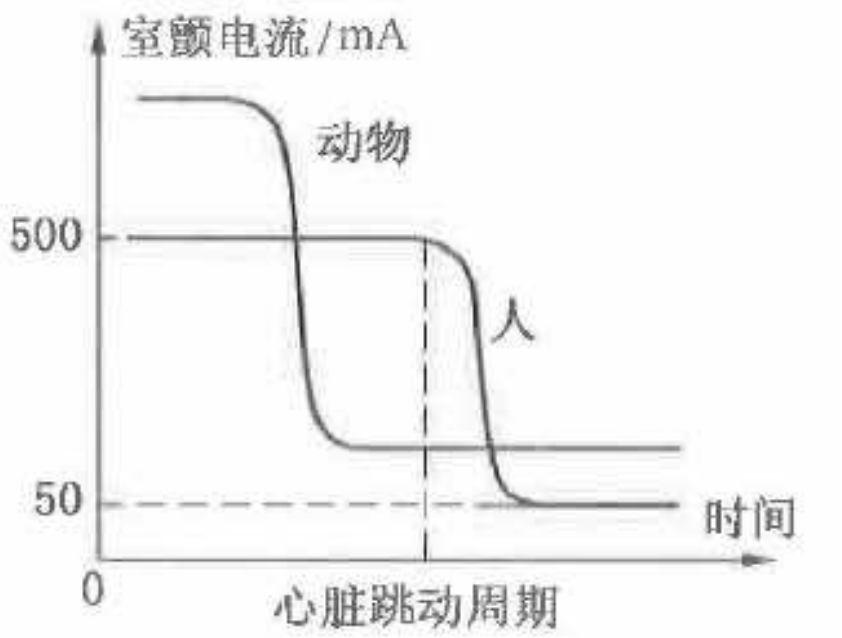
图 17 室颤电流与电流持续时间的关系曲线

（3）触电时间：数十至数百毫安的小电流通过人体短时间使人致命的最危险原因是引起心室纤维性颤动。室颤电流[1]与电流持续时间有很大关系，当电流持续时间超过心脏跳动周期（正常人 0.8 秒）时，人的室颤电流约为 50mA；当电流持续时间短于心脏

跳动周期时，室颤电流约为 500 mA。当电流持续时间在 0.1 秒以下时，只有电击发生在心脏易损期，500 mA 以上乃至数安的电流才可能引起心室纤维性颤动；如果电流持续时间超过心脏跳动周期，可能导致心脏停止跳动（图 17）。

发生心室纤维性颤动时，心脏每分钟颤动 1000 次以上，幅值很小，且没有规则，血液实际上中止循环，如抢救不及时，数秒钟至数分钟由诊断性死亡转为生物性死亡，即触电持续时间越长，危险性越大。事发时，根据监控视频时间显示，从合闸送电到发现邓强触电并断电时间约 8 秒，电流持续时间已超过心脏跳动周期，心室纤维性颤动导致邓强心跳停止、呼吸停止、昏厥。
