东莞寮步夕阳机械制造有限公司“5•7”一般坍塌事故调查报告

东莞市政府事故调查组

2023 年 11 月

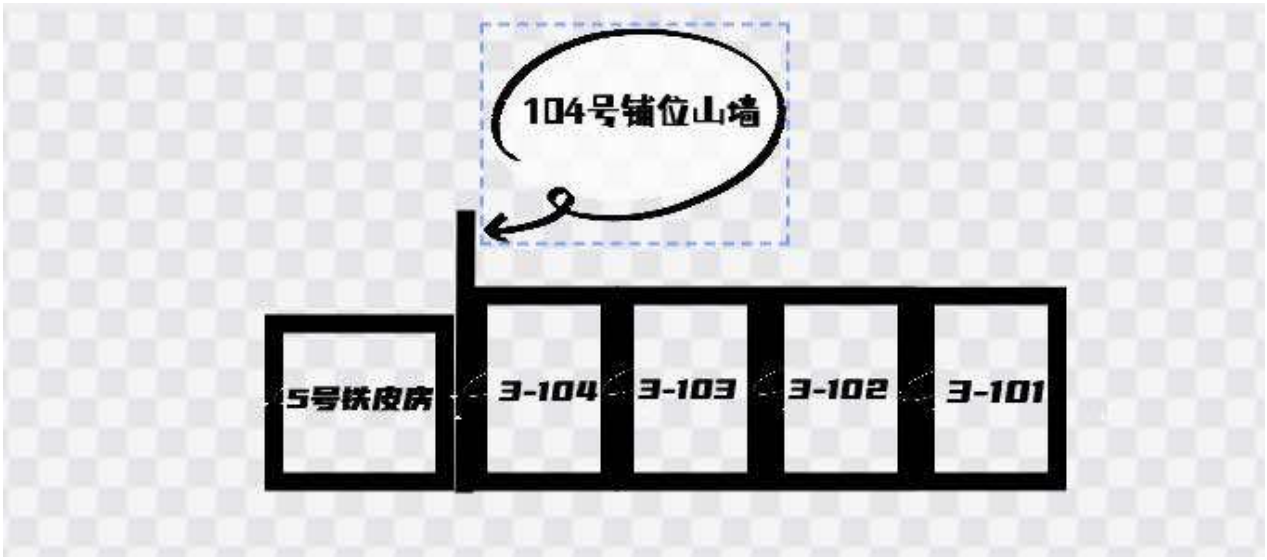
图 1 厂房局部示意图

（1）3 号铁皮房。面积大约 200 平方米，包含 3 号 101、102、103、104 共四个铺位，其中 104 号铺位紧邻 5 号铁皮房，事故中坍塌的部分墙体即是 104 号铺位的墙体，该墙体与 5 号铁皮房相邻（图 1）。

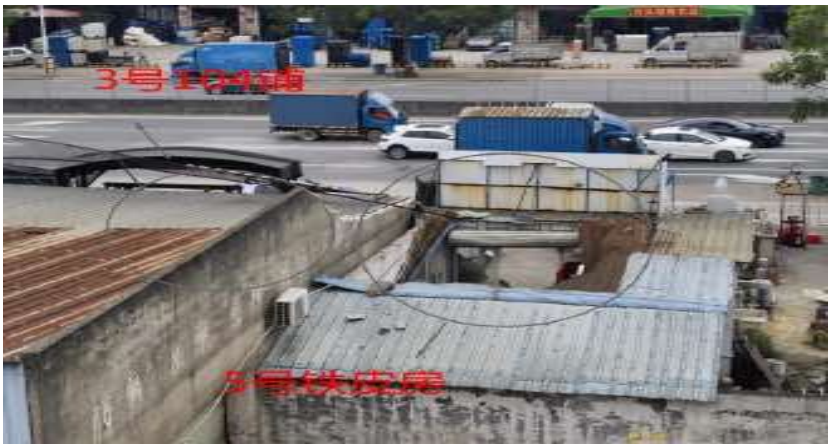
图 5 事发现场 5 号铁皮房外部

2023年5月7日上午11时36分许，东莞市寮步镇石大路寮步段3号简易铁皮房的104号铺位靠近5号简易铁皮房一侧的部分墙体（面积约为5平方米）突然坍塌，坍塌的墙体倒向紧邻的5号铁皮房，压倒屋顶后砸到屋内的许振飞，许振飞受伤被困，后经现场抢救无效死亡。顶部坍塌，坍塌面积约18平方米。事发时，顺艺石材经营部经营者正在铁皮房商铺内，

3号铁皮房山墙（屋盖上部）局部坍塌，坍塌部位最高高度2米，长6.5米，略呈直角三角形，塌落墙体面积约5㎡，体积约1.1m³，折算重量约2吨。

塌部位最高高度 2 米，长 6.5 米，略呈直角三角形，塌落墙体面积约 5 平方米，体积约 1.1 立方米，折算重量约 2 吨。坍塌的墙体压向 5 号铁皮房房顶，将 5 号铁皮房房顶彩钢瓦屋盖压塌，坍塌的山墙最高处距 5 号铁皮房屋顶高差约 2.5 米，由于 5 号铁皮房屋仅为檩条及彩钢板搭设而成，基本无承载能力，因此屋盖大部发生坍塌，坍塌面积约 18 平方米。
