澄海区莲上镇“9·7”物体打击一般事故调查报告

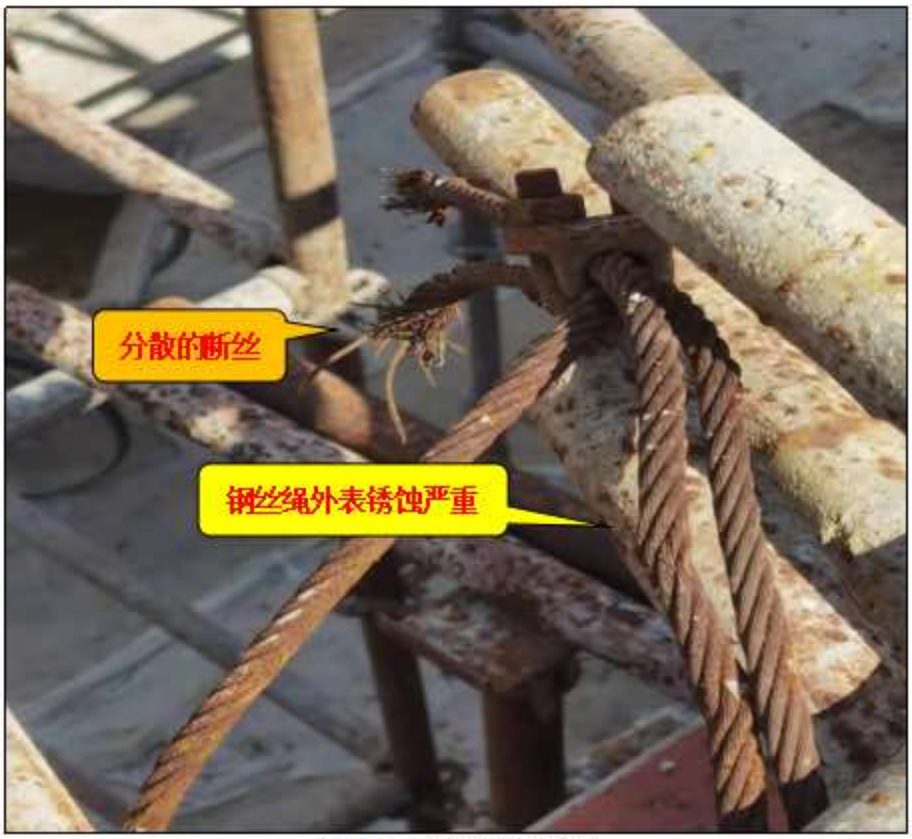
经现场询问施工人员，散落的钢管堆约有40条3米钢管，钢管规格为Φ48×3.6mm,重约450kg;断裂的钢丝绳直径为18mm,可吊3t以下材料；钢丝绳整体表面干燥且锈蚀严重，绳上未见润滑油脂;在明显的断裂面有分散的断丝且较为脆性。（见图4-1、4-2）

图 4-1 断裂的钢丝绳

图 4-2 断裂的钢丝绳

事故现场捆绑固定钢管堆的钢丝绳整体干燥、锈蚀严重，在明显的断裂面有分散的断丝且较为脆性，证实了捆绑固定钢管堆的钢丝绳受力后断裂。
