肇庆高要广东*****材料有限公司“5·28”一般车辆伤害事故调查报告

编制单位：肇庆市高要区人民政府调查组

编制日期：2024 年 7 月 26 日

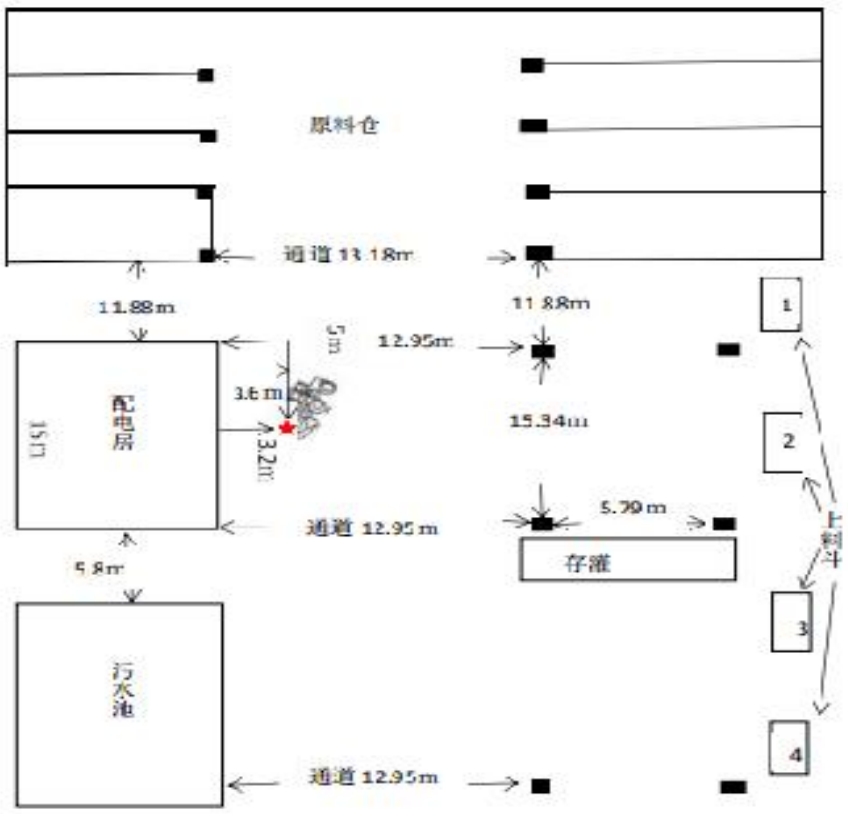
图 1 事故现场示意图

1、事故地点情况。事故发生地点位于广东*****材料有限公司配电房与球磨车间通道上，通道宽 12.95m。故发点距配电房墙壁 3.2m，距配电房与原料仓通道 5m。现场未见交通标志[1]。（图 1）
