东莞市松山湖高新区“7·11”一般电梯挤压事故调查报告

东莞市松山湖高新区“7·11”一般电梯挤压事故调查组

2025 年 10 月 29 日

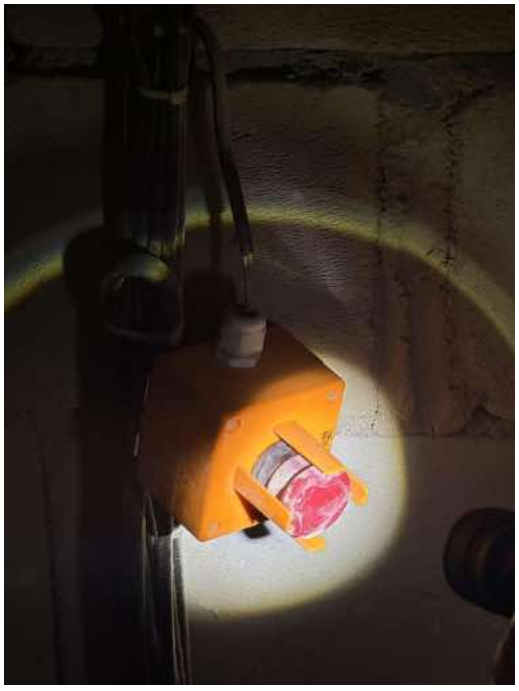
助消防人员救援时动作的），控制柜未发现人为短接情况（见图 4）。负二楼层门外电梯“到站指示灯”未完成安装（见图 5），底坑内“进入底坑时的停止装置”（以下简称“停止装置 A”）已被撞击脱离原安装位置且处于未动作状态，“底坑地面上的停止装置”（以下简称“停止装置 B”）也处于未动作状态（见图 6、图 7、图 8），底坑地面发现有一条电梯三角钥匙（见图 9）。

<table><tr>
<td> 
</td>
<td> 
</td>
</tr><tr>
<td>图 5 涉事电梯未完成安装的到站指示灯</td>
<td>图 6 涉事电梯底坑停止装置</td>
</tr></table>

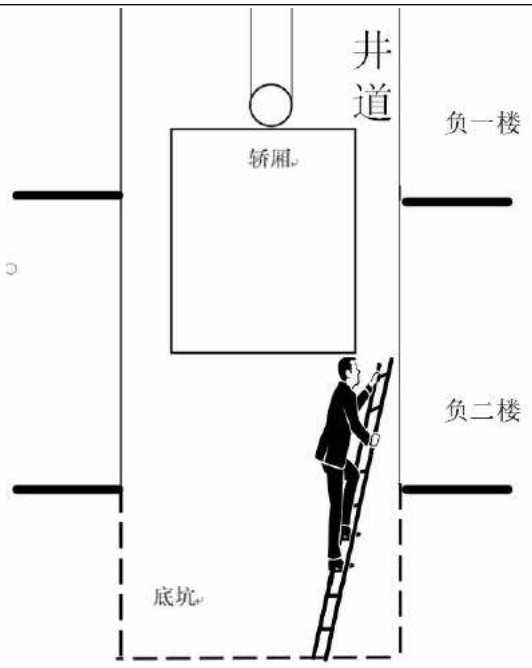
图 12 事故发生示意图

在缺乏顶门器等专用工具且无人协助的情况下，电梯三角钥匙无法长时间维持负二楼层门的开启状态，当电梯三角钥匙脱落时，层门关闭并使门锁回路接通，电梯开始以返平层速度向下运行，导致薛亮被下行的轿厢挤压死亡（见图 12）。

薛亮安全意识淡薄，违规作业是事故发生的直接原因。薛亮在未做好个人劳动保护措施、未按下紧急停止装置、缺乏顶门器等专用工具且无人协助的情况下，违规使用三角钥匙顶住层门阻止运行，进入电梯井道底坑进行作业。当电梯三角钥匙从层门运行轨道处脱落后，电梯层门关闭，并以返平层速度向下运行，导致薛亮被下降的轿厢挤压死亡。
