鹤山市雅瑶镇鹤顺农场“3·6”一般机械伤害事故调查报告

鹤山市人民政府事故调查组

2025年4月

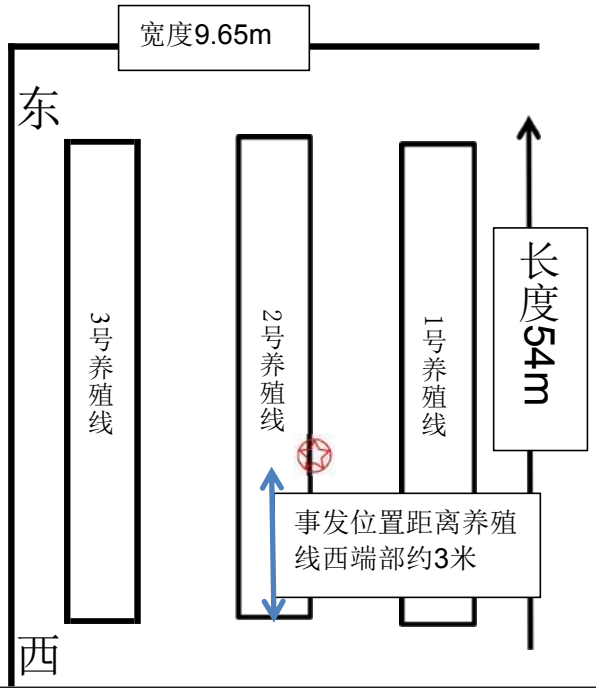
图二 鹤顺农场航拍平面图

鹤山市雅瑶镇鹤顺农场座落于鹤山市雅瑶镇南靖村民委员会塘田旧村连塘咀山边地。事发鸡舍位于场区中部，为长方形，呈西南——东北向，长约54m，宽约9.65m（见图

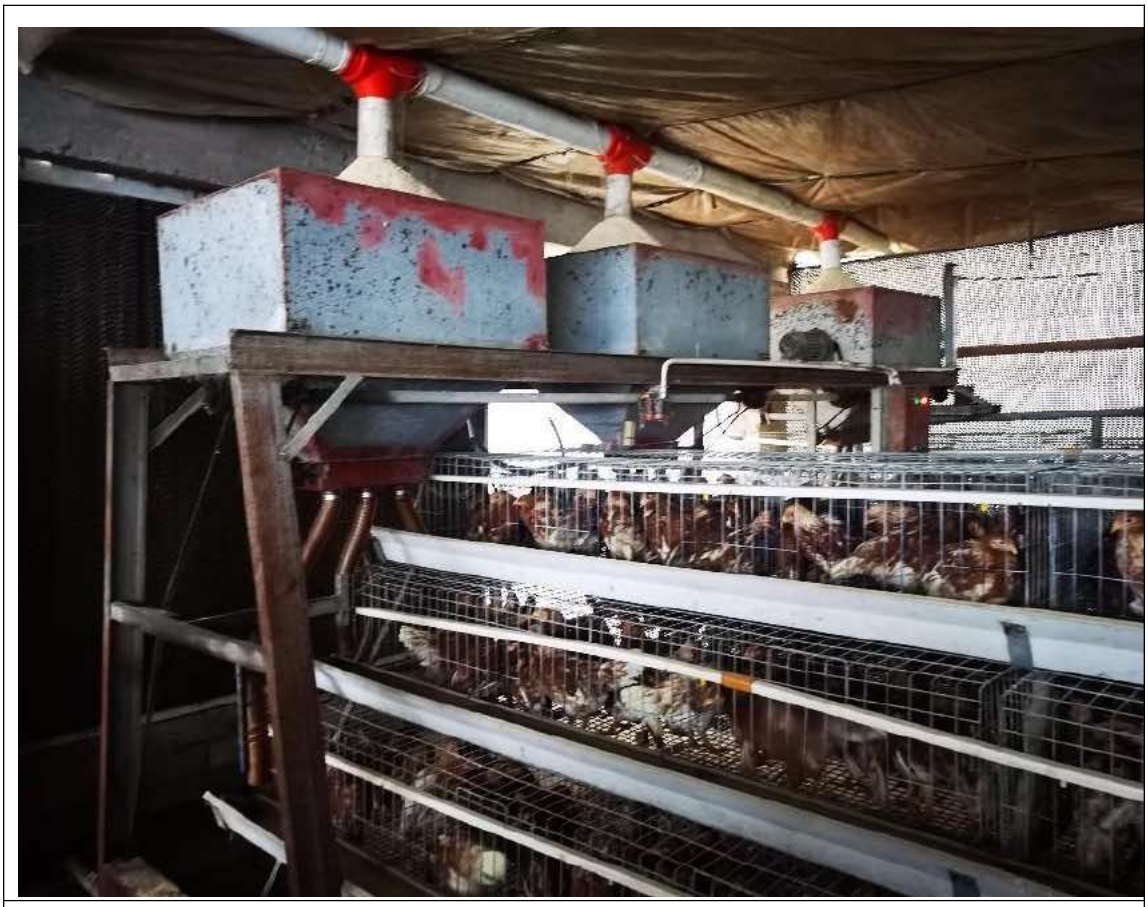
图四 养殖线上方的自动喂料机

鸡舍内为笼养蛋鸡，饲料由鸡舍外部的饲料储存塔通过输送管输送到各养殖线上的自动喂料机中，再由自动喂料机通过轨道移动，将饲料分发到各喂食槽中（见图四）。

1.自动喂料机本质安全水平低。自动喂料机缺乏自动碰撞停止装置，仅由操作箱控制其运转或停止。因饲养环境限制[2]，不能在自动喂料机设置安装声光报警装置，未能对作业人员进行警告。

生产管理水平；在不影响正常生产经营的前提下，提升场内自动喂料机的本质安全水平。
