白云松洲广州市广利物流有限公司“8·7”一般其他伤害事故调查报告

2024年8月7日1时58分许，广州市白云区松洲街后岗北街4号101广州市广利物流有限公司仓库发生一起其他伤害事故，造成1人受伤，经送医救治无效于2024年8月18日死亡。

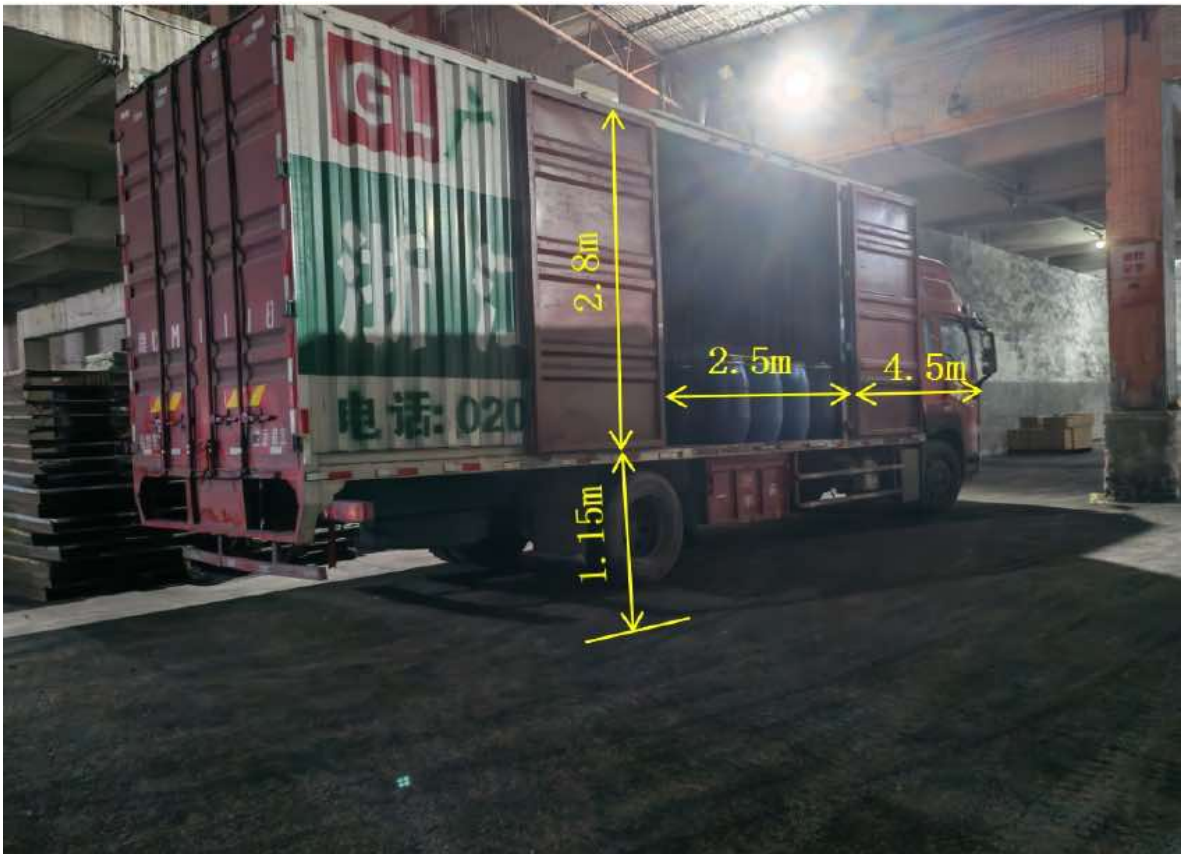
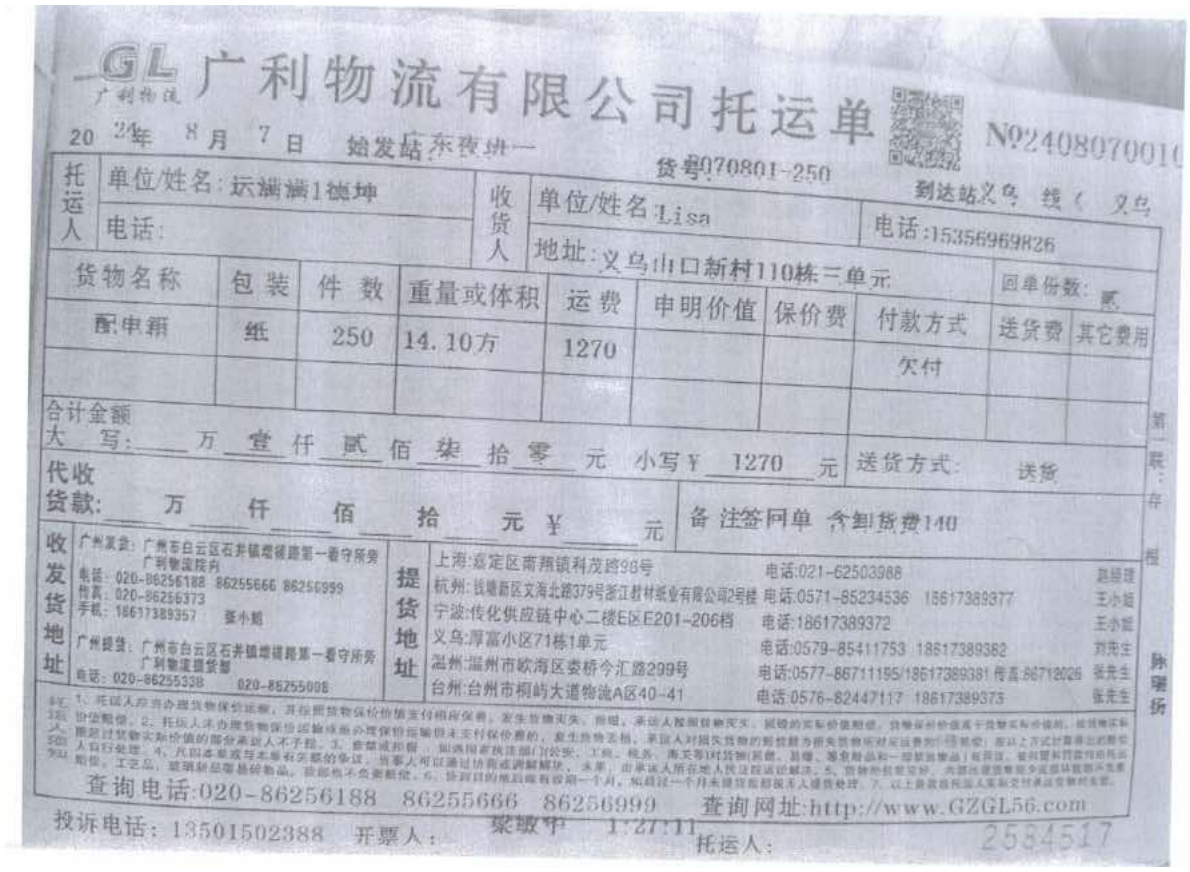
图 3 涉事货车情况（非事发现场拍摄）

3.事故发生于货车卸货作业过程中。据广利物流公司提供的信息，涉事货车为解放牌厢式货车，车牌号为赣 DM1118，其货厢分设后门和右侧门，其中右侧门宽 2.5 米，高 2.8 米，侧门边距车头 4.5 米，货厢底板距地面 1.15 米。据现场人员陈述，事发时，涉事货车停放在上海第 1 仓库前，车头朝向仓库，车头约与仓库柱子平齐。（图 3）

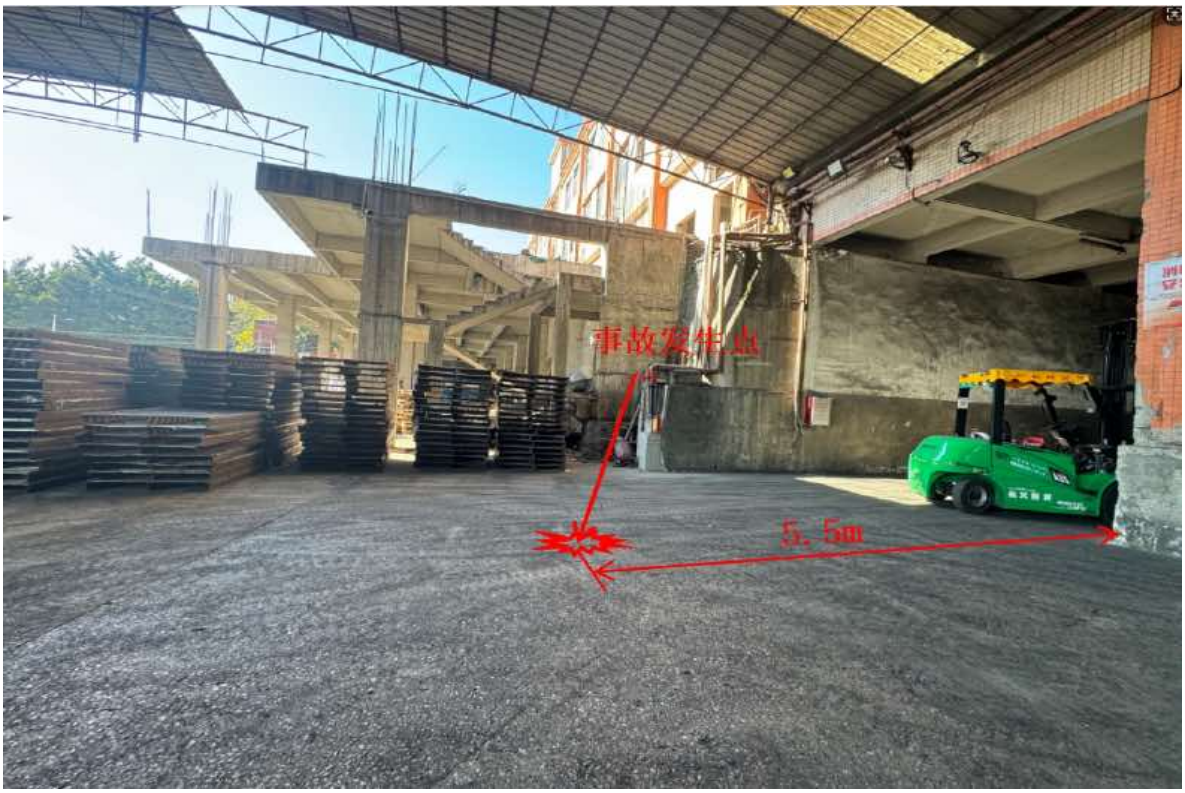
图 11 事发点测量情况

10.据广利物流公司人员指认及现场测量，事发后罗永方被发现倒卧于地的位置为涉事仓库门前距离柱子约 5.5 米处，即事发时停放于该处的涉事货车货厢右侧门下方地面。（图 11）
