大亚湾西区敏华智能家居厂“9·20”一般车辆伤害事故调查报告

大亚湾区管委会事故调查组

2024 年 12 月 12 日

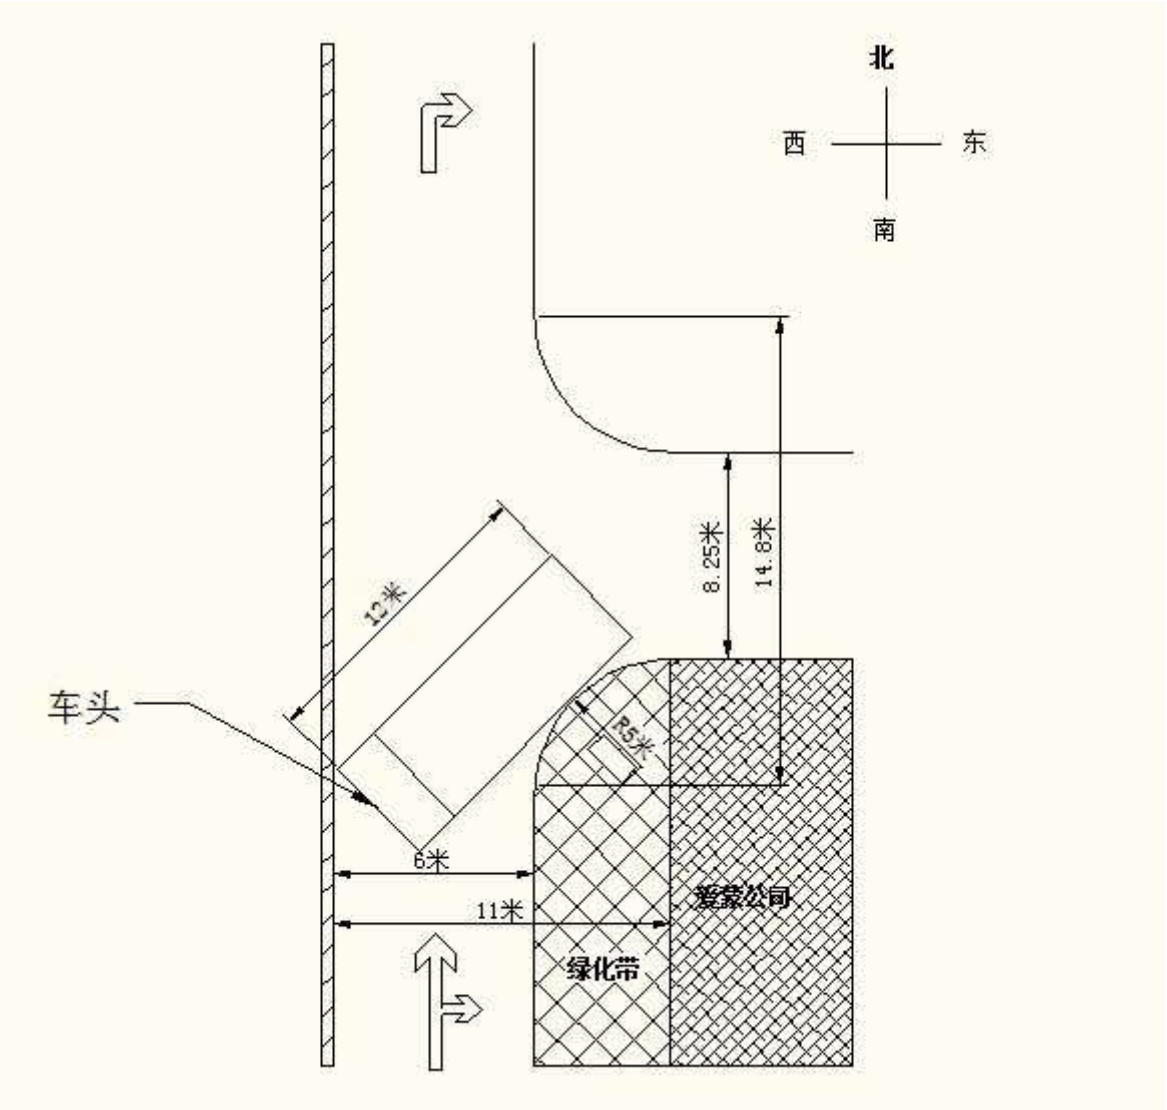
图 3 事故现场位置示意图

敏华智能家居厂在厂区东北角和西北角各设置有一车辆进出口（见图 2），路面为混凝土路面，事发道路为厂区西侧道路，该道路走向为南北走向，道路左侧为高 2 米的混凝土围墙，道路右侧为厂区厂房，混凝土围墙距离厂区厂房 11 米，其中道路路面宽 6 米，绿化带宽 5 米。敏华爱蒙睡眠科技（惠州）有限公司装卸处设置有东西走向的车辆通行道路，并设置有装卸平台，该东西走向道路宽 8.25 米，与事故道路交叉处最宽距离为 14.8 米，见图 3。

经现场勘验、笔录问询和分析，调查组推断认定事故直接原因是：周*驾驶粤 BFG881 在转弯过程中车辆被道路围墙和绿化带阻挡，随车人员陈*慧下车协助查看车辆，在车头右侧位查看方位时，周*未确认车辆盲区范围安全，驾驶粤 BFG881 向后移动，导致陈*慧被右侧车头挤压在道路混凝土围墙上，最终因抢救无效死亡。

2.事发道路路面环形车道宽度不满足粤 BFG881 最小转弯半径，驾驶员周*冒险尝试转弯通行。

区有关部门要汲取“9·20”一般车辆伤害事故教训，举一反三，进一步加强企业安全意识。要督促企业加强进出园区的大型车辆管理。敏华智能科技（惠州）有限公司要加强对园区道路的合理规范，按照《工业企业厂内铁路、道路运输安全规程》进行重新规划和调整，确保厂内车辆通行安全。深圳市惠昌物流有
