肇庆高要北京****建筑劳务有限公司“9·7”一般物体打击事故调查报告

编制单位：肇庆市高要区人民政府事故调查组

编制日期：2024 年 12 月 26 日

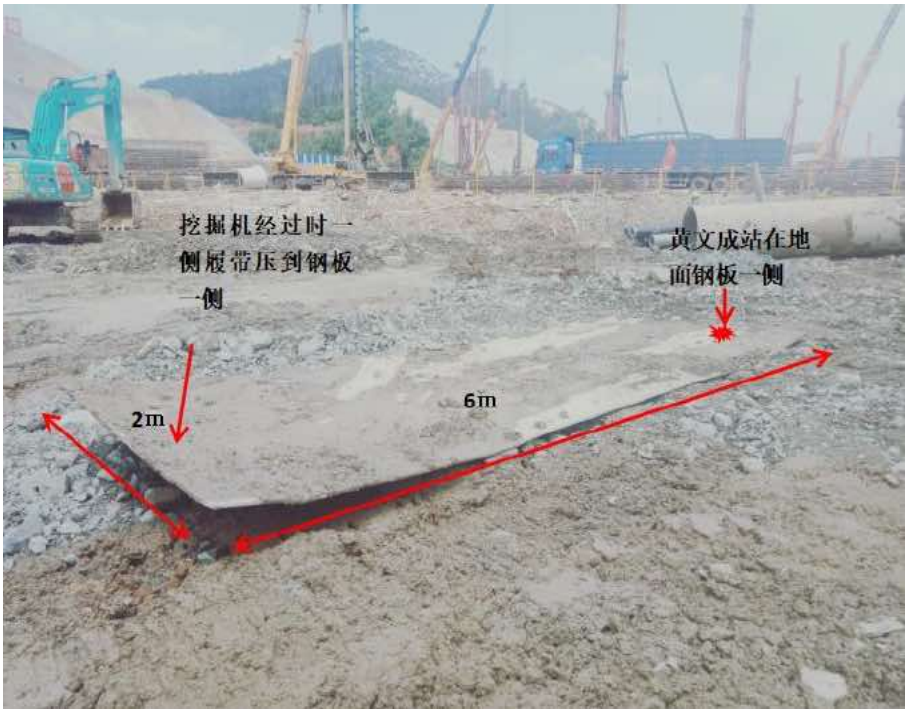
2024年9月7日17时50分许，在距离黄某某左后方3、4米的位置，杨某某驾驶205型挖掘机旋转清淤。挖掘机一侧履带压上钢板，钢板因受压另一侧钢板被翘起。

黄某某站在钢板被翘起一侧，被翘起的钢板抛起来，然后摔到地上，随后钢板往下掉，已跌落地面的黄某某被钢板压住了胸口和左腿。（图1）

图 1 图示为涉事钢板

杨某某驾驶 205 型挖掘机在工区 C1 和 C2 交界旋转作业时，未注意路面钢板情况，挖掘机履带压上钢板，造成站在钢板上的黄某某跌倒后被钢板压到受伤。
