# 坪山坑梓广州泰如环保科技有限公司“5·23”一般场（厂）内车辆致害事故调查报告

坪山区人民政府事故调查组

2026年8月27日

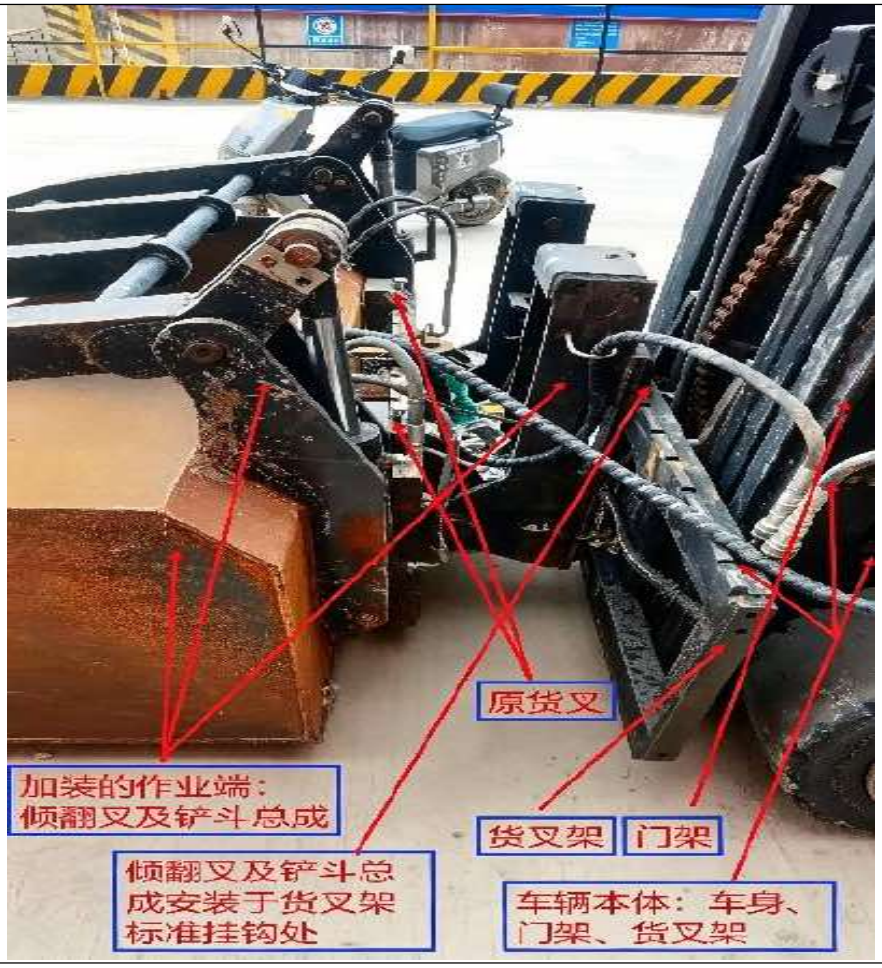
图 7 涉事场（厂）内车辆侧翻后照片

涉事场（厂）内车辆保留原厂货叉和门架结构，货叉部位额外加装倾翻叉及铲斗属具（详见图7、图8）。事发后，场（厂）内车辆铲斗错位，顶棚右侧区域破损，车身右侧壳体存在多处刮擦痕迹；操作位标配安全带，安全带表层有积灰，未发现新鲜拉扯、佩戴使用痕迹。

祝*海安全意识不足，夜间作业操作场（厂）内车辆行驶过程中，未严格遵守安全操作规程，未充分辨识道路边缘因缺乏安全防护设施所存在的安全风险，导致车辆驶出道路边缘，跌落相邻斜坡并发生侧翻，致使其本人受侧翻车辆砸压受伤致死。

工作机制，切实履行安全生产主体责任；二是强化特种设备作业人员专项培训，重点针对夜间作业、厂区临边行驶、坡道作业、人车分流等风险场景开展培训和警示教育，提升操作人员安全意识和操作技能；三是全面开展安全隐患排查。完善道路临边防护、安全警示标识、夜间照明等设施，建立“一企一档”和隐患排查治理闭环台账。
