三水白坭广东威美建材科技有限公司“5·10”一般机械伤害事故调查报告

“5·10”一般机械伤害事故调查组

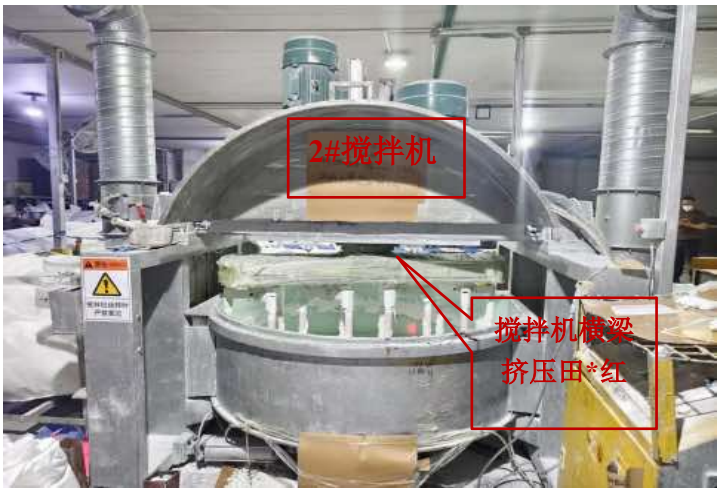
上图为涉事的2#搅拌机概貌，事发时田*红被旋转的横梁挤压身体造成事故发生

经现场勘察、技术分析、查阅资料，对威美公司主要负责人阳*杰、生产经理戴*满、生产主管洪*阳、设备主管肖*华、安管员戴*民、班组长龚*泉、现场工人项*霞等进行询问调查，认定调查情况如下：1.压制车间搅拌机生产工艺流程：导入粉料→使用整平功能→倒入胶水→使用自动功能搅拌→打开下料口→使用手动反转功能（下料），每生产3件要清理一次搅拌机缸底和缸侧。2.搅拌机“整平”功能设计存在缺陷，按钮持续通路，搅拌机应当不停止工作，而不能设计成只执行一次工作后出现“假停机”状态。3.搅拌机部分按钮存在卡顿现象，操作人员未及时发现并通知维修，安管人员巡检未发现存在安全隐患。4.搅拌机安全操作规程明确要求“要将搅拌机完全停机后，才可以清理搅拌机”，相关人员均清楚该项规定。5.主要负责人阳*杰有落实安全生产相关职责，定期召开安全生产会议部署工作，审核把关公司规章制度和操作规程，组织参与应急演练，但是督促、检查安全生产工作力度不足。

田*红对搅拌机物料进行清理时没有留意工作环境安全，未确认操作按钮是否处于正常状态，违反搅拌机安全操作规程进行作业，被旋转的搅拌机横梁挤压身体，直接造成事故发生。

威美公司设备巡检、维护保养不到位，未发现搅拌机设备本质操作程序设计存在安全隐患，未能及时发现搅拌机按钮卡顿并通知维修，未及时消除安全隐患。

威美公司要对所有生产作业区域开展全面梳理，对生产设备设施进行安全评价，做好技术防范措施，全面覆盖安全防护装置，定期对主要生产设备进行维护保养，及时发现并整改设备隐患，对老化、落后、安全性能不足的设备，坚决予以淘汰更换，提升设备本质安全水平，从根源上降低事故发生的可能性。
