鹤山市沙坪街道碧桂园鹤起香泉25街16号装修工程“4·1”一般高处坠落事故调查报告

鹤山市人民政府事故调查组

2026年5月

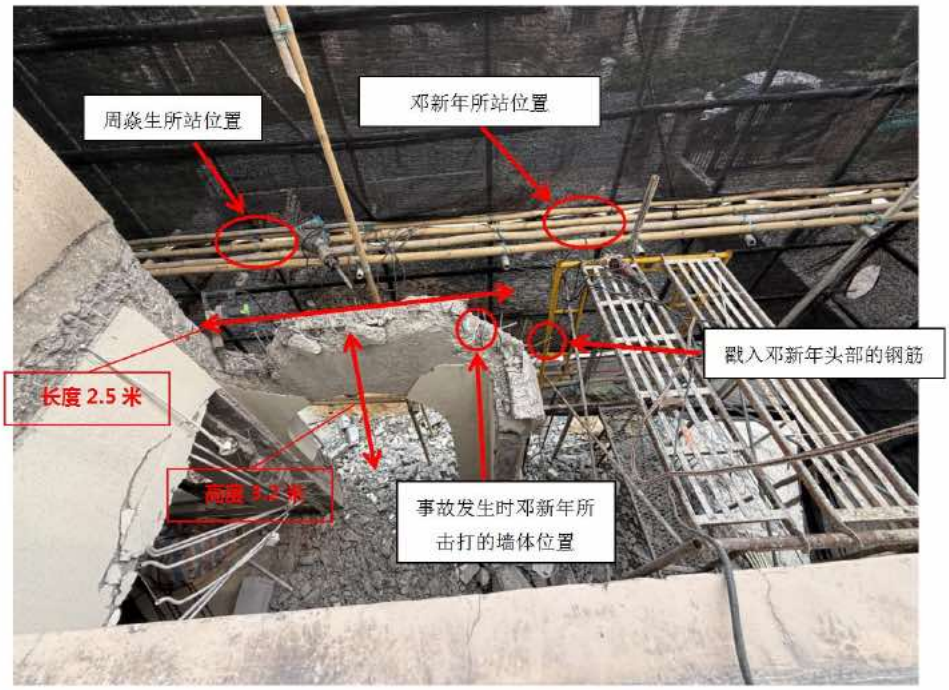
事故发生在鹤山市沙坪街道碧桂园鹤起香泉25街16号门廊处（图1所示），事发现场搭设有竹制脚手架，门廊长度约2.5米，高度约3.2米，邓*年与周*生所站的竹架位置离地面高度约3.3米，现场遗留有邓*年与周*生使用过的风炮机、角磨机等工具（图2、3所示），门廊左侧有一钢制操作

架，现场门廊顶部裸露有大量钢筋，戳入邓*年头部的钢筋尚留有血迹。

图 1 鹤山市沙坪街道碧桂园鹤起香泉 25 街 16 号装修工程施工现场

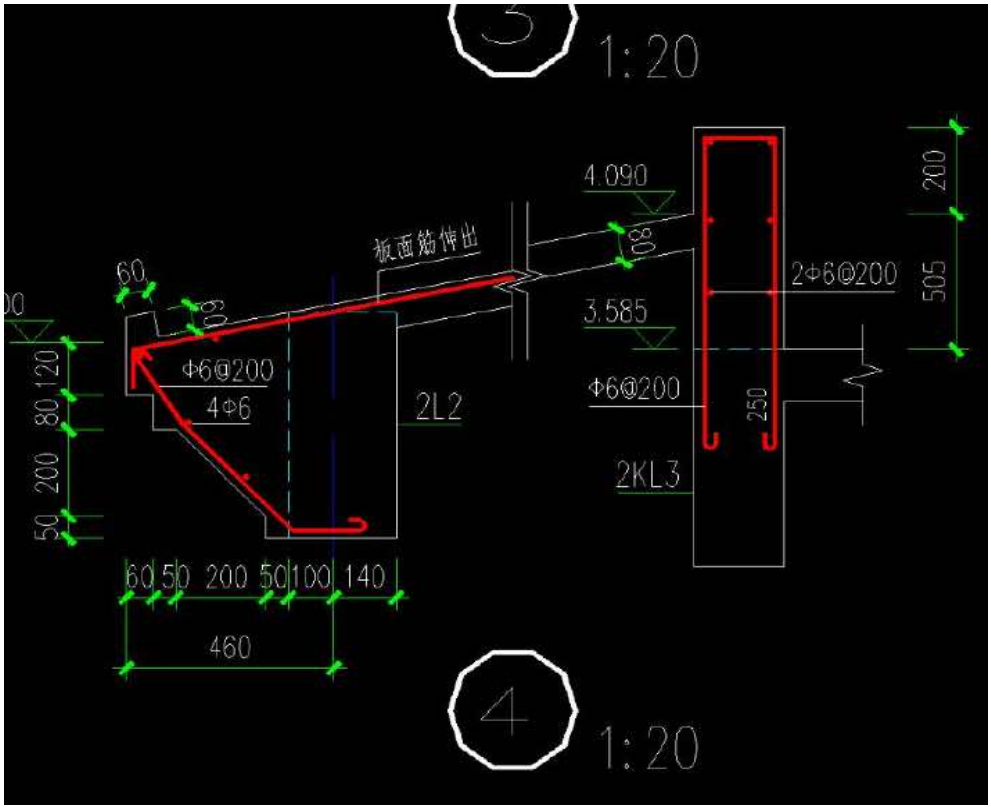
现场门廊一侧的墙体已被王*泉拆除（图 4 所示），结合现场门廊的细部图片（图 5 所示）及别墅结构图纸（图 6、7 所示），门廊包含屋盖、梁柱和墙体，并通过首层梁板、屋盖梁板与别墅主体整体浇筑、连为一体，属于建筑主体结构与承重结构。

图 6 鹤山市沙坪街道碧桂园鹤起香泉 25 街 16 号门廊二层楼板配筋平面图
