封开长岗欣英石材厂“2·22”一般机械伤害事故调查报告

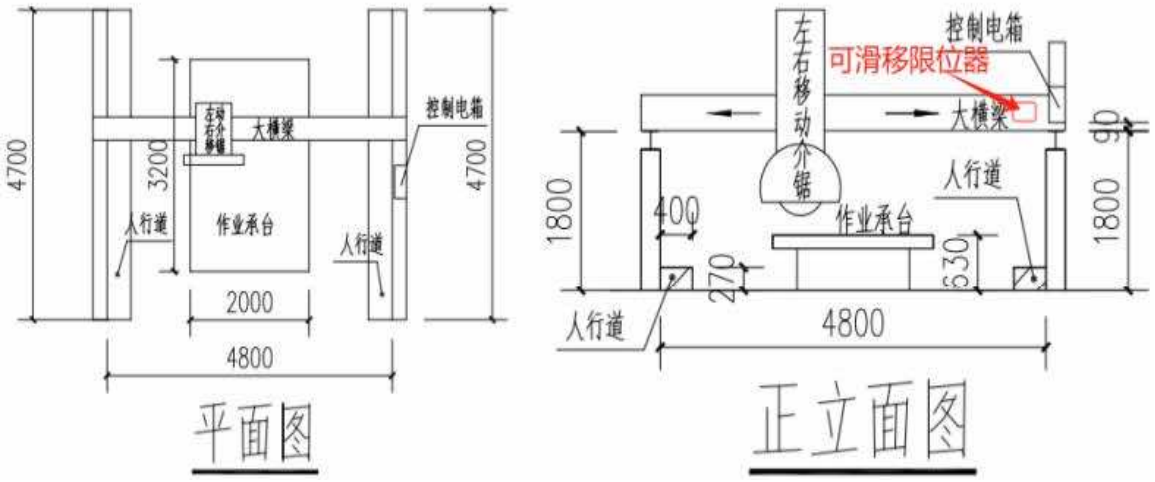
图 1　2 号工位平面、立面

墙，两墙间距为 4.8 米，每边墙顶纵向安装工字钢，切石机的横梁安装在 1.8 米高的工字钢顶，两边墙脚有 0.4 米宽、0.27 米高的人行道，控制开关设在右边墙顶的切石机横梁边。切石机的切割机器（介锯）沿横梁可左右移动，可沿工字梁顶面前后移动，可液压上下调整锯刀到合适高度大横梁的右边有一可滑移的介锯限位器（见图 1 正立面），限制介锯左右移动的位置。

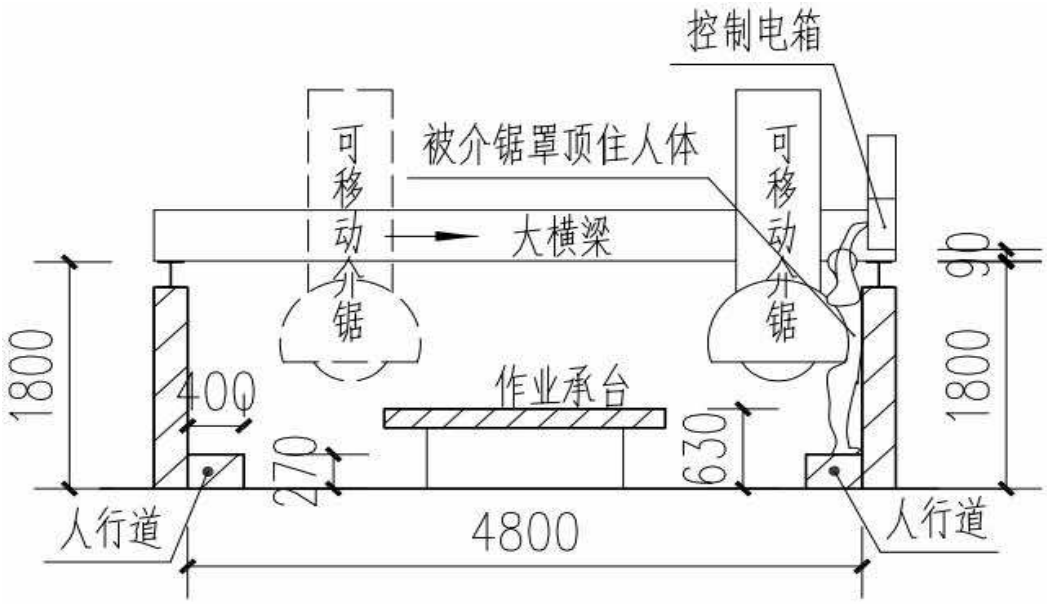
图4　模拟水罩挤压人体

用说明进入切石机横梁、中拖体运动的范围[1]，同时没有注意切割机的“行程限位”装置移到大梁尽端，人没有及时离开切石机的危险位置，站着被切石机水罩从背后顶压在墙面。依据专家组现场测量，切石机“行程限位”装置移到大横梁尽端时，切石机水罩距离墙面小于100mm，如此小的间距（见图4），最终导致童某武重伤不治身亡，是造成本起事故的直接原因。

次事故教训，落实《中华人民共和国安全生产法》等相关规定的要求，建立健全本单位安全生产规章制度，组织员工开展安全生产教育培训，落实本单位隐患排查治理制度，并如实记录隐患排查治理台账，认真履行企业安全生产主体责任。同时对厂内切割机的行程限位，不能够将该行程限位移至横梁尽头，切割机水罩与墙壁要保留足够的安全距离。
