雷州市消防安全委员会办公室文件

雷消安办〔2024〕30号　　签发人：史博

雷州市乌石镇聚缘阁沐足城“11.19”火灾事故调查报告

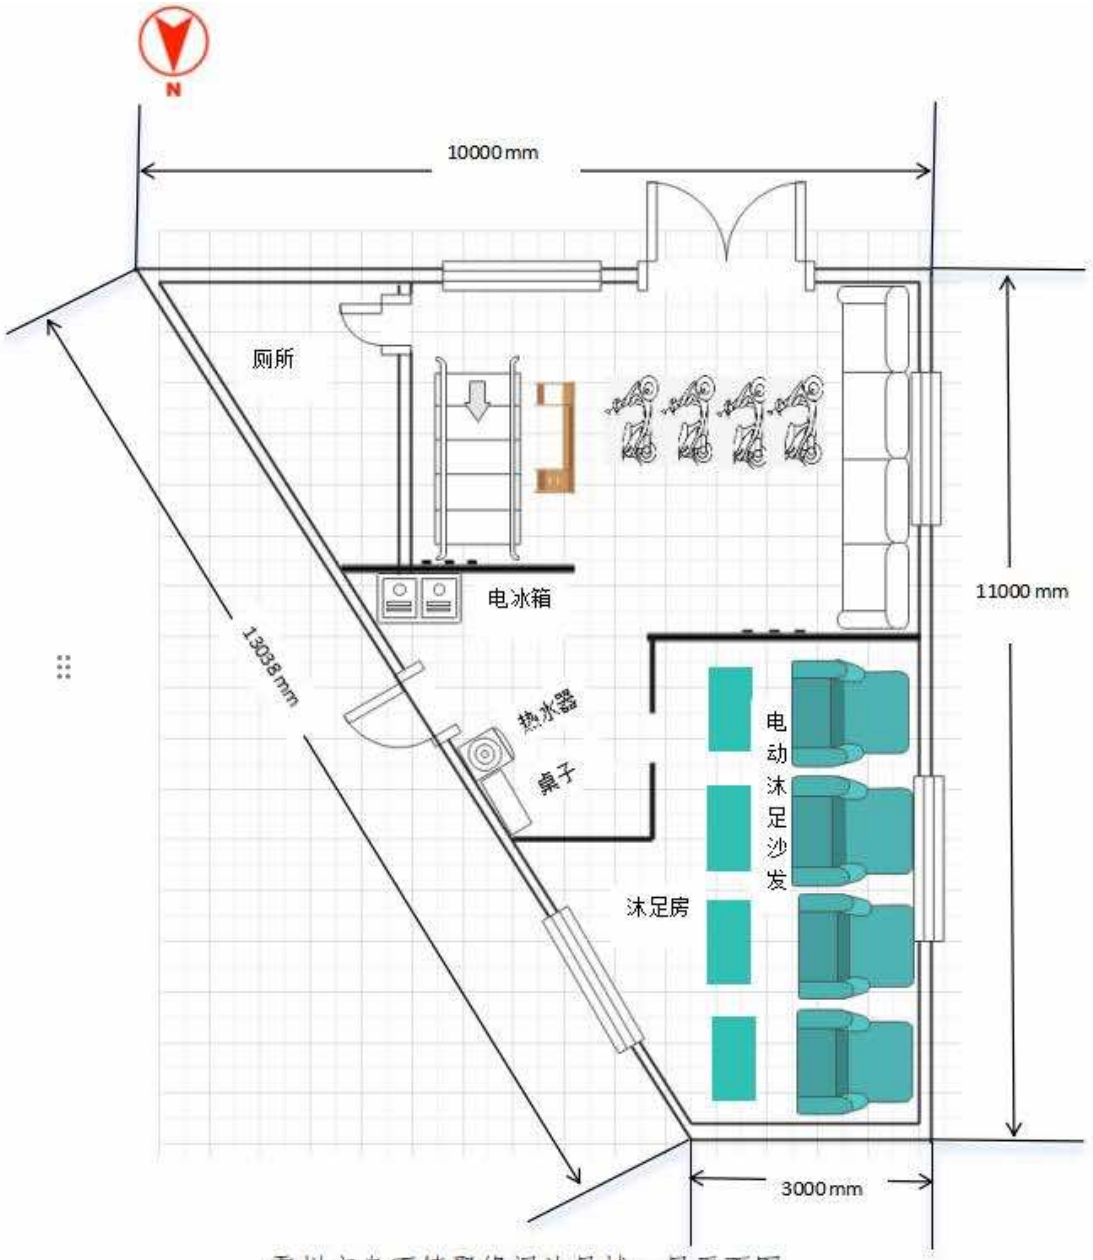
雷州市乌石镇聚缘阁沐足城一层平面图

（五）一楼平面火灾示意图。

火灾发生后，技术组立即组织开展火灾事故调查工作，对当事人、报警人、周围目击人等有关人员进行走访询问，并请求湛江市消防救援支队提供技术支持。经过市县两级火调技术人员对火灾现场反复勘验，同时根据现场燃烧痕迹特征、证人证言、视频监控录像、痕迹物证鉴定报告等资料，认定起火原因为聚缘阁沐足城一层北侧沐足房内②号电动沐足沙发距离西墙 0.1 米，距北墙 3 米位置的电气线路故障引燃周边可燃物导致火灾。经广东震华痕迹司法鉴定所对火灾现场取证电气线路残骸进行鉴定，电气线路残骸发生过一次短路作用。
