香洲南湾大道都会四季“9·30”一般机械伤害事故调查报告

珠海市香洲区政府事故调查组

2026 年 1 月 29 日

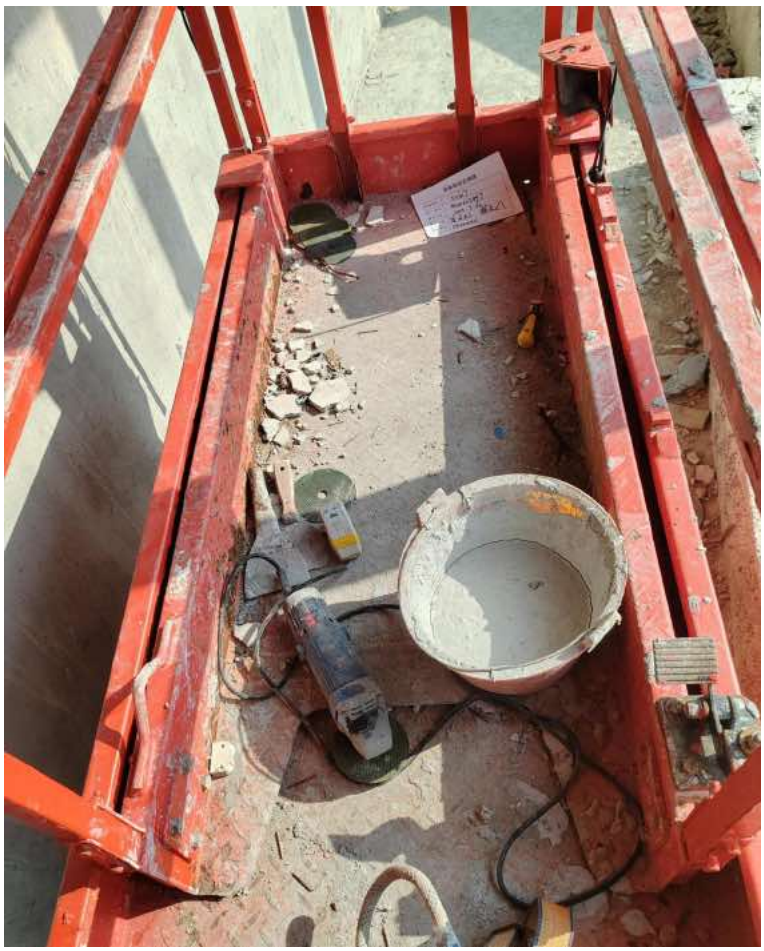
图 4 3层后勤通道现场停放的剪叉式升降工作平台侧面标注设备型号为S0607，剪叉式升降工作平台四周有防护栏。

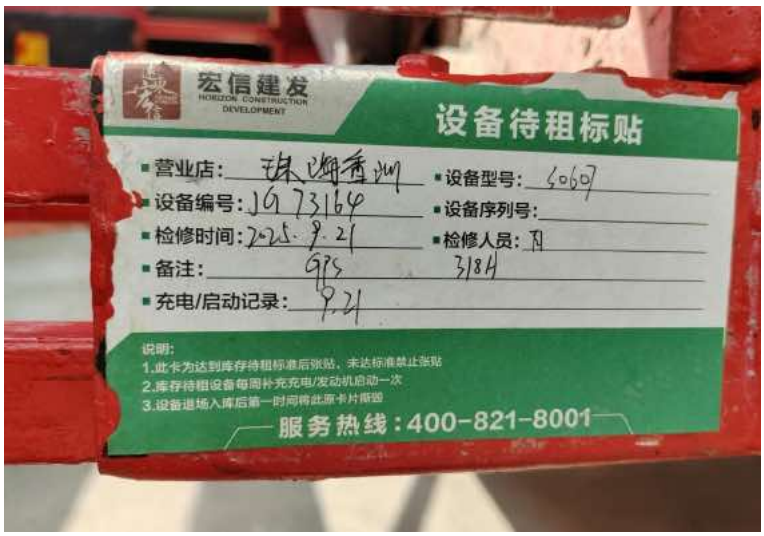
图 5 红色剪叉式升降工作平台上有设备验收合格牌、一个砂轮机、一个水泥桶、一个铁铲。

图 6 红色剪叉式升降工作平台上粘贴的设备待租标贴显示设备营业店为珠海香洲，设备型号为 S0607,设备编号为 JG73164，设备检修时间为 2025 年 9 月 21 日，备注 GPS 318H,充电/启动记录为 9 月 21 日。

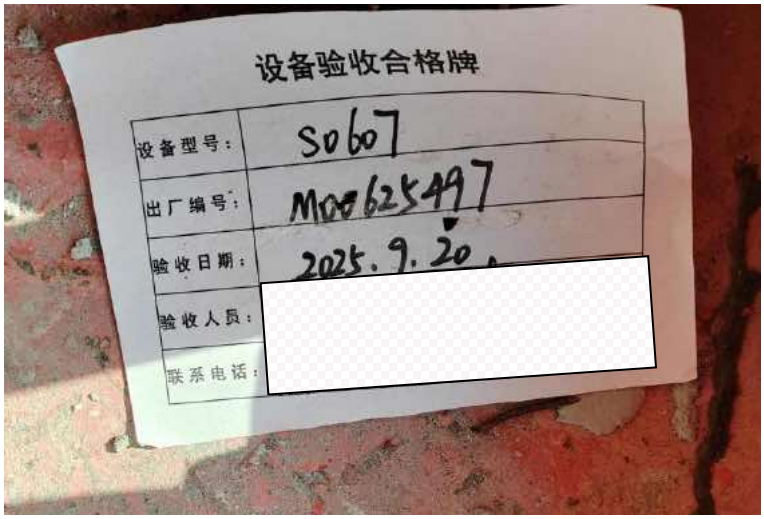
图 7 红色剪叉式升降工作平台设备铭牌，铭牌内容有些许磨损。

图 8 红色剪叉式升降工作平台上掉落一张设备验收合格牌，显示设备型号为 S0607，出厂编号为 M00625497，验收日期为 2025 年 9 月 20 日，验收人员为唐某剑、谢某明，联系电话为 1340826****。

图 9 红色剪叉式升降工作平台左后方防护栏与水泥墙距离约为 370mm。李某被夹在此处。

现场勘察显示：李某被夹在 S0607 自行走剪刀式高空作业平台和水泥墙中间，涉事设备与水泥墙间距约为 370mm，小于避免人体全身部位受挤压的最小间距 500mm[30]。
