索 引 号： **主题分类：**公示公告
11620300MB1973605U/2024-28333 **发文机关：**金昌市应急管理局
发文日期：
标　　题：金昌金川金川化工新材料有限责任公司“6·13”一般爆炸事故调查报告
发文字号： **时效：**
主 题 词：

金昌金川金川化工新材料有限责任公司“6•13”一般爆炸事故调查报告

2024年6月13日9时40分许，金昌市金建众升建筑劳务有限公司劳务人员在金川化工新材料有限责任公司氯碱事业部氯化氢合成一期进行管道开孔打磨作业过程中，发生一起爆炸事故，造成1人死亡。

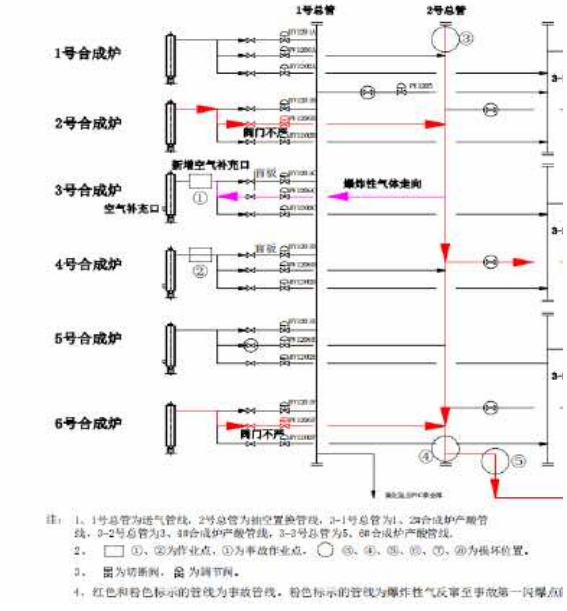
改造项目施工图

1.在3#、4#合成炉氯化氢气体出口管孔方向向上，开孔位置在合成炉氯化氢气体出的氯化氢气体需经过温度计的测量。

孔，开孔直径为220mm。

CPVC），向上穿过楼板后，加装管径为DN

将3#、4#合成炉氯化氢气体管道合并为DN

计。

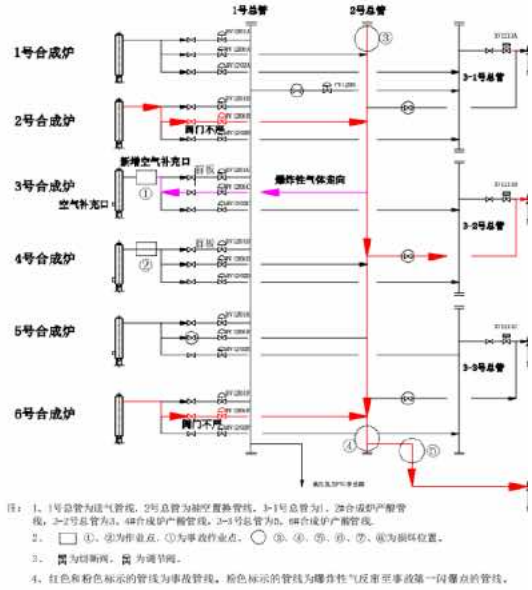
改造项目事故分析图

专家组通过查阅施工方案，调取视频监
合分析认定。化工新材料公司在改造项目实
措施不完善、施工管道物理隔离不到位等问
隔离，未对2#、3#总管分别实施物理隔离
阀，运行中的2#、6#合成炉产生的合成气
要求，合成气中含有过量氢气。合成气中的
道内的空气形成爆炸性混合气体。作业人员
爆炸。爆炸发生后产生的冲击波从作业管
置、4#降膜吸收装置部分管道相继爆炸。

事故调查组调查分析认定，造成此次事
施前，未对3#合成炉作业管段与2#总管加
致使正在运行的2#、6#合成炉产生的合成
气形成爆炸性混合气体。二是劳务公司劳务
业安全作业票，未确认管道内气体置换彻底
和打磨修孔作业，打磨过程中产生的能量与

其它相连通管线相继爆炸。从开孔处泄放
克，经抢救无效死亡。

（四）强化安全生产技术措施。提升本
尾气管线、尾气吸收装置独立设置，杜绝各
和氧含量检测报警的联锁及尾气系统防爆
患。
