金川集团股份有限公司镍冶炼厂“12.12”高处坠落事故调查报告

2021年12月12日14时59分左右，金川集团股份有限公司镍冶炼厂镍镍电解二车间在吊装镍板的过程中，发生一起高处坠落事故，造成1人死亡。

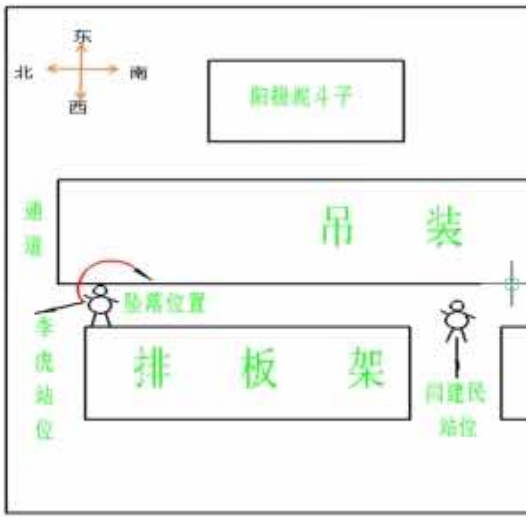
14时59分，阳极板落到天车平台上，
中，李虎身体突然背朝栏杆从天车平台跌落

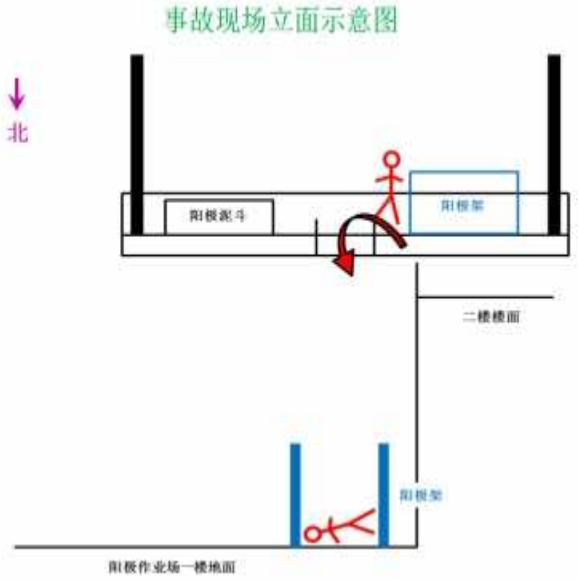
平面示意图

作业人员李虎违反《镍电解二车间电
作业时，严禁人员从吊车平台一侧穿行到另
台排版架的右侧，导致作业期间个人重心失

（一）全面强化企业主体责任落实。
三强管理、除隐患、防事故，进一步加大安
患立即采取相关措施，对危险作业区域和场
全投入、安全培训、安全管理、应急救援主
节、各岗位的安全管理，层层推动安全制度
事故发生。
