# 鼎湖区“7·27”一般物体打击事故调查报告

2019年7月27日凌晨2时45分，广东肇庆星湖生物科技股份有限公司生物工程基地发生一起物体打击事故，事故造成1人死亡，直接经济损失160万元。

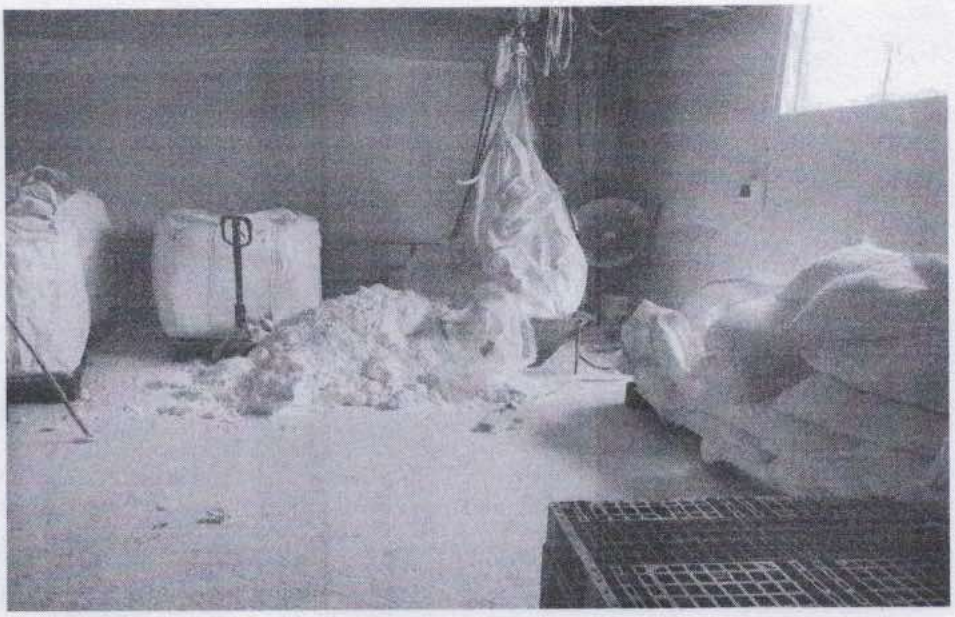
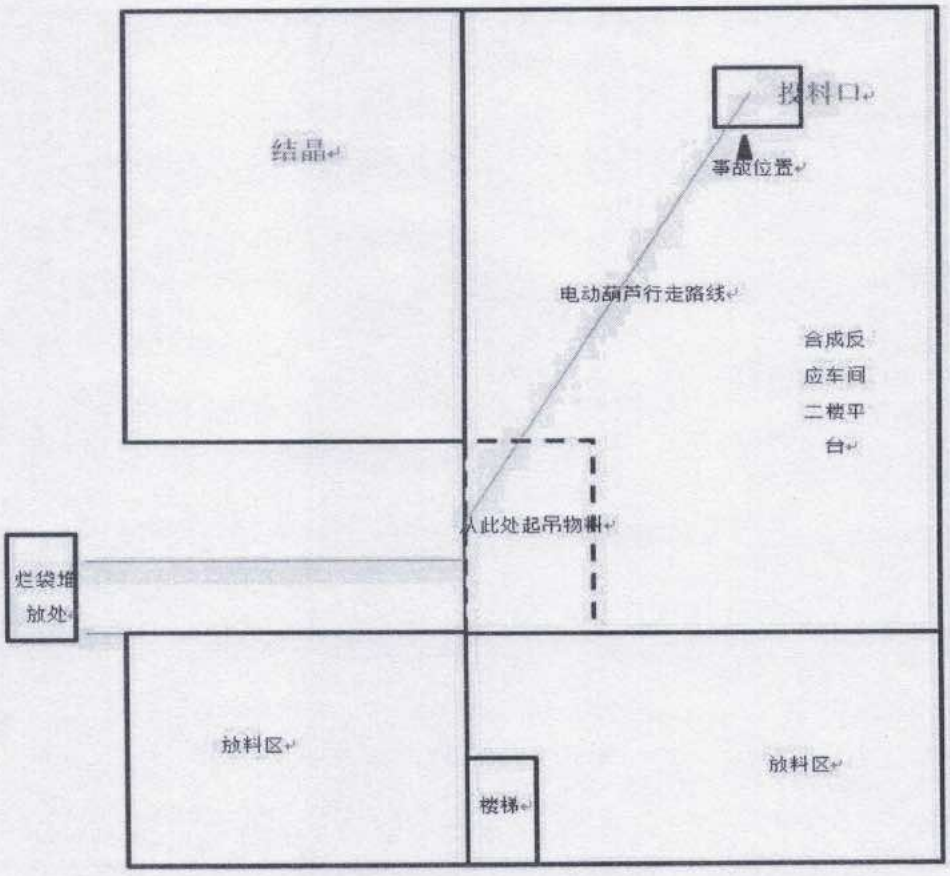
发生事故地点位于星湖生物有限公司的核苷酸厂合成反应车间肌苷提取楼二楼南面投料口工作间。该工作间面积约60平方米，现场有10余袋白色肌苷原料，发生事故的操作岗位投料口上方有一台电动葫芦，下方有一个高约0.5米的漏斗形投料口，吴**头部被一袋重约800KG的肌苷原料砸压着，脸部朝下，地面有一堆3立方米左右的肌苷原料。电动葫芦挂勾上挂着破损的白色纺织袋，现场已停止作业。

并手持镰刀将原料袋口割开，肌苷袋承重袋耳瞬间断裂撞击其头部及肩部，松脱后的原料将吴月娥砸倒在漏斗上并将其掩埋。

一是吴**违反操作规程，本应是两人同时操作的工作岗位，独自操作，违反公司制定的《电动葫芦操作规程》[1]；二是切割物料时，未与物料保持一定的安全距离，未能切割中物料的正中位置，致使物料袋失重袋耳断裂后导致其被倾泄洒落的肌苷酸物料掩埋而窒息死亡。

（一）严格落实企业安全生产主体责任，加强现场安全管理。生物工程基地一是采取安全评价的方式深入分析事故原因，总结事故教训，不断提升作业人员的安全技能和安全意识教育培训，强化自我保护和自救能力，生产车间张贴与岗位相关的安全警示标志、操作规程、防护措施等，增强预防事故的本领，促进员工实现“要我安全”向“我要安全”
