象州红林矿业有限责任公司水晶乡龙团那桃岭重晶石矿“10.26”事故调查报告

2020-12-31 16:55　来源：象州县应急管理局

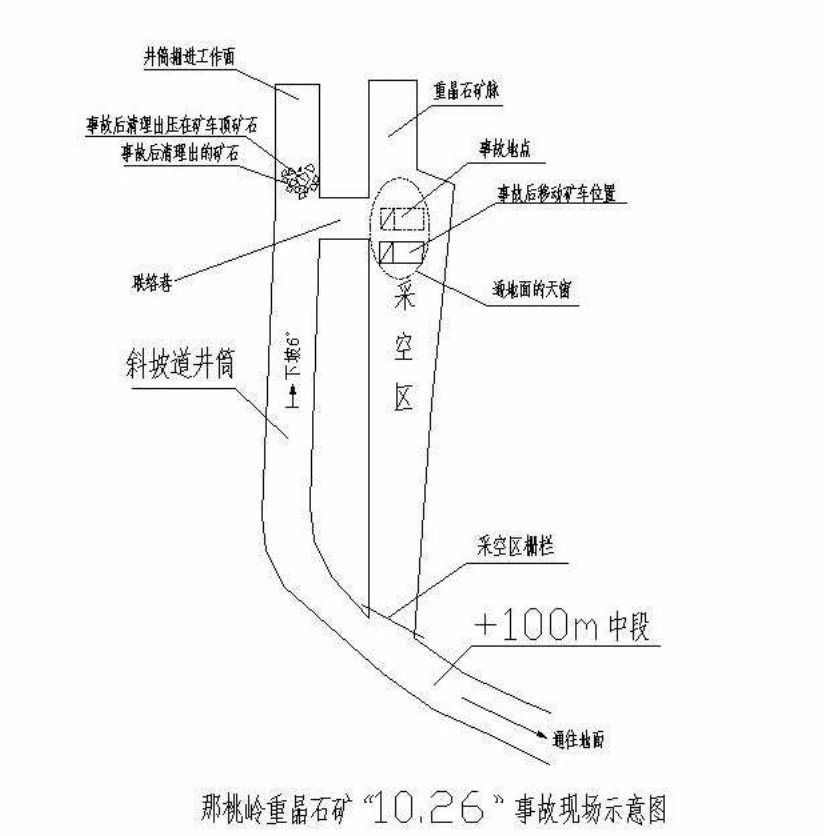
图1 被砸运渣车情况图

1、经查：2020年10月26日早班，由余某某（施工负责人）跟、带班，蔡某1（掘进班组长）、蔡某2、苏某某三名打眼工到XPD1斜坡道井筒掘
钟左右，打完整个工作面炮眼，到10点由广西安拓爆破有限公司实施放炮。经通风吹散炮烟2个小时，到12点钟左右，运输组梁某某（组长）、覃某
覃某3等5人每人驾驶一辆胶轮自卸矿车下井装运斜坡道工作面爆破后的石渣。当班由徐某负责驾驶装载机进行装载岩石，在装载第2车时，黄某某
车进入斜坡道工作面附近联通采空区联络巷并进入采空区内等待装岩，装载机司机徐某操作装载机将工作面矿碴运往联络巷并在采空区边缘等候的
时自卸矿车司机黄某某正在驾驶室内，到13时10分左右，采空区上方大块矿岩突然坍塌冒落，砸中矿车驾驶室顶部防护钢板并压中司机黄某某。事
某立即汇报在斜坡道第二段平巷（+100m）的梁某某组长，梁某某立即跑上井报告矿井地面人员并准备施救，当天带班的余某某立即组织人员下井
1拨打120急救电话，然后通过清理矿石，切割驾驶室钢板，15时30分左右将黄某某抢救出来并运送到地面。在地面经金秀县人民医院医务人员抢
无生命体征，并宣布死亡。

位于联络巷口与采空区（边缘）交界处，坍塌冒落下的大块矿岩直接砸在胶轮自卸矿车驾驶室顶部，大块矿岩坍塌冒落的巨大冲击动能将驾驶
钢板的四根钢柱压垮，坠落大块矿岩与驾驶室顶部钢板将驾驶员瞬间往下挤压是导致坐在胶轮自卸矿车驾驶室中等待装岩的黄某某死亡的直接原因。
