重钢大学生宿舍保障性租赁住房项目“12·25”燃气泄漏事故调查报告

附件：事故发生地现场照片

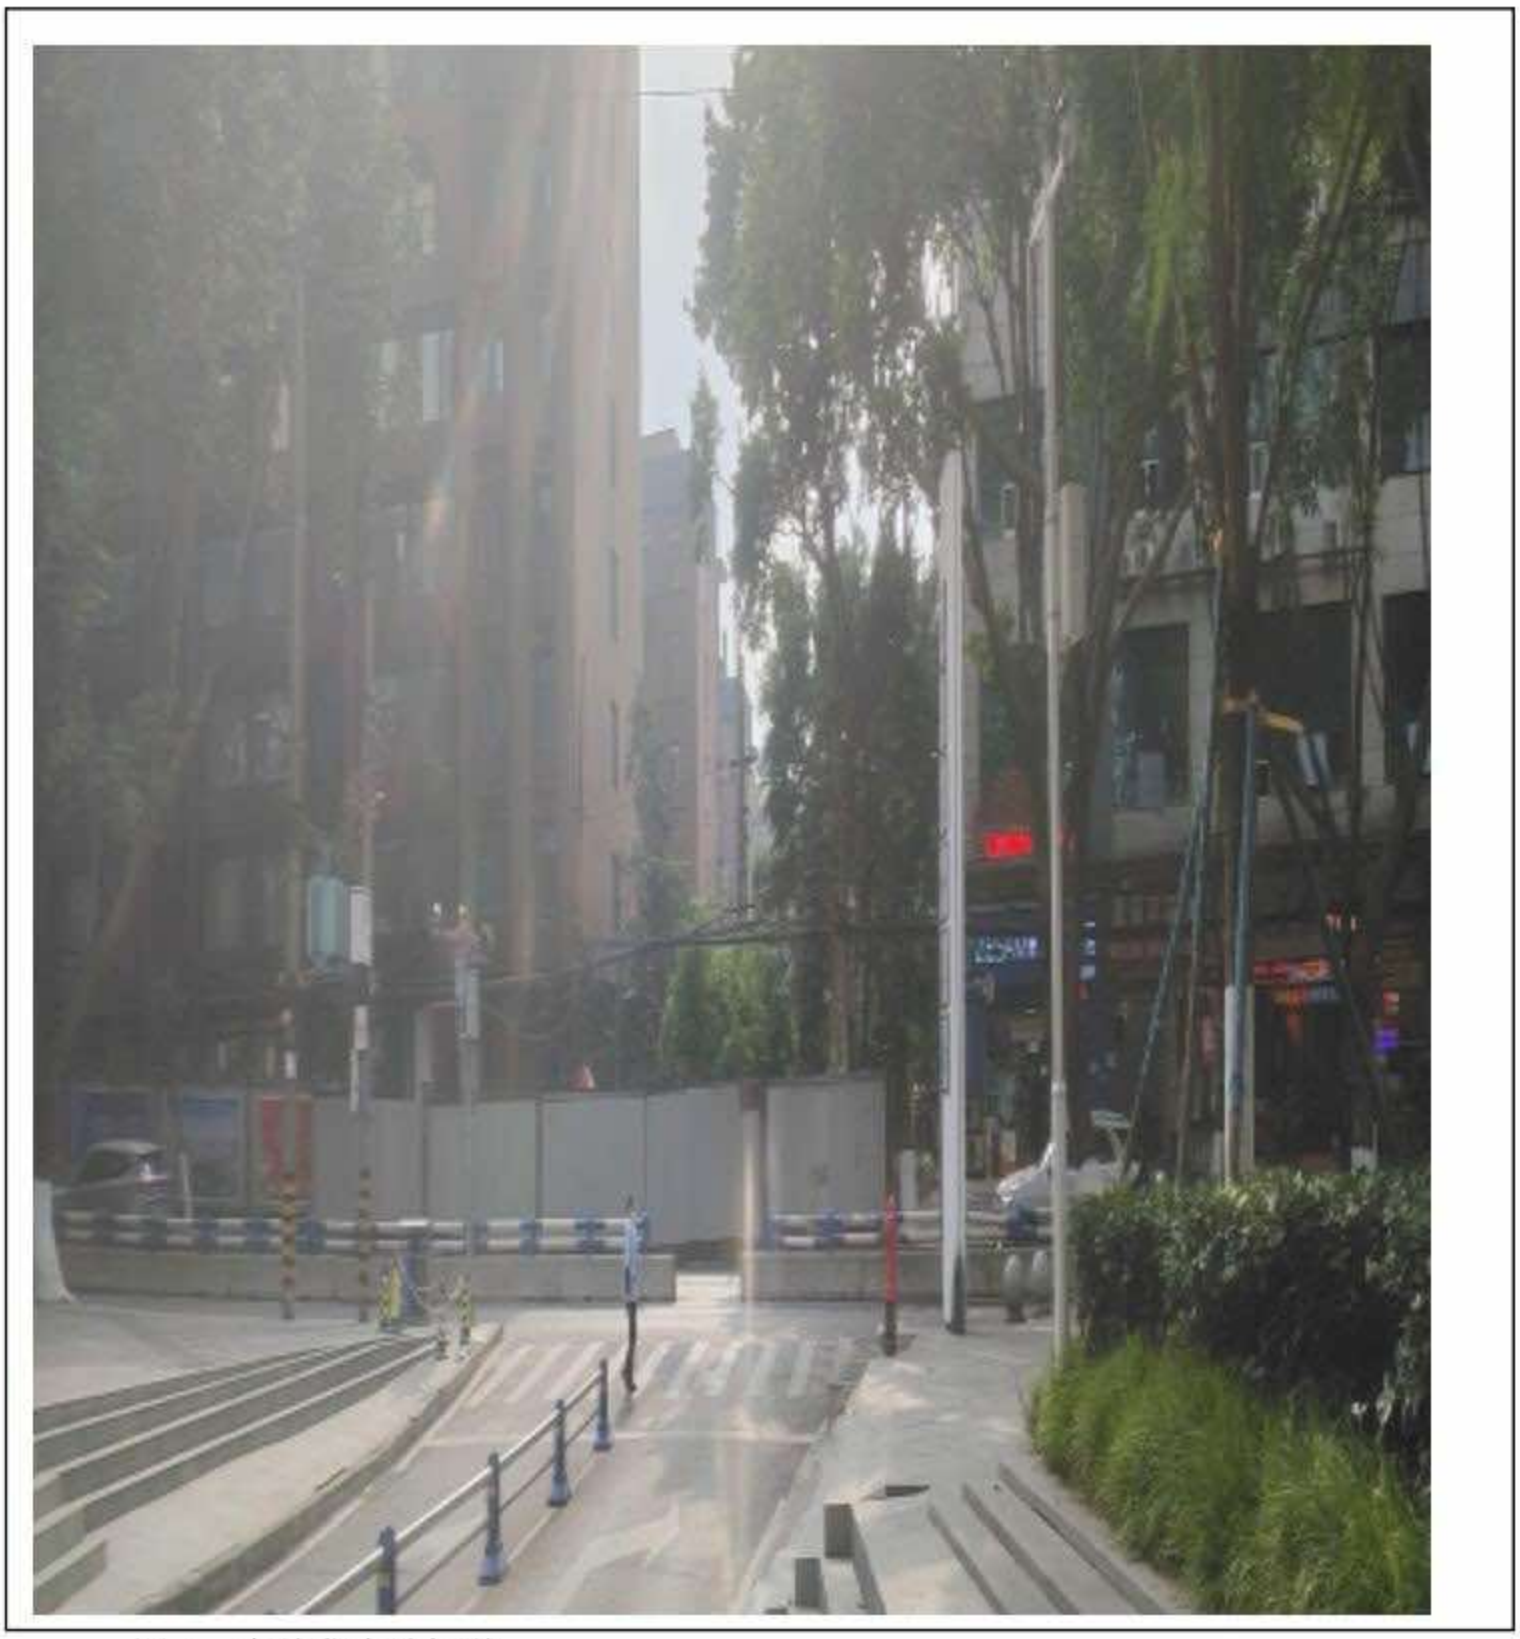
2023年12月25日，上午10时许，重庆旭普达机电设备工程有限公司在组织重钢大学生宿舍保障性租赁住房项目翻修工程施工作业时，由破碎机驾驶员柯*驾驶破碎机在重钢大学生宿舍门口翠园路与曾家村巷子交界处（参见图1）开挖施工，由于

开挖施工作业不慎，将埋于地下的燃气管道（中压 D114 钢管）打穿，造成了燃气管道破损，导致燃气泄漏。燃气公司第一时间关闭周围燃气供气阀门，经过大渡口燃气分公司对破损管道进行了紧急抢修，该区域于同日 18 时许恢复供气。该起事故造成约 1500 户居民停气 6 至 7 小时，无人员伤亡。

重庆旭普达机电设备工程有限公司在未做燃气管道保护方案，且占用、挖掘作业未经城市管理部门行政许可的情况下，无视项目围挡两侧路面的燃气标识砖（明确标注：重庆燃气，中压，下有管线，严禁开挖，且有管线埋设走向指示箭头，参见图 2、3、4、5），采用机械开挖的施工方式，盲目实施路面开挖作业，

图 1：事故发生地概貌

图 2：事发地右侧约 15 米处燃气标识砖周边照

图 3：事发地右侧约 15 米处燃气标识砖近照

图 4：事发地左侧约 26 米处燃气标识砖周边照

图 5：事发地左侧约 26 米处燃气标识砖近照

图 6：破碎机操作员柯*辨认现场照片
