韶关市体育场馆管理中心中山公园体育馆“6·14”一般触电事故调查报告

2025年6月14日12时13分，浈江区园前东路中山公园体育中心内发生一起触电事故，造成1人死亡。

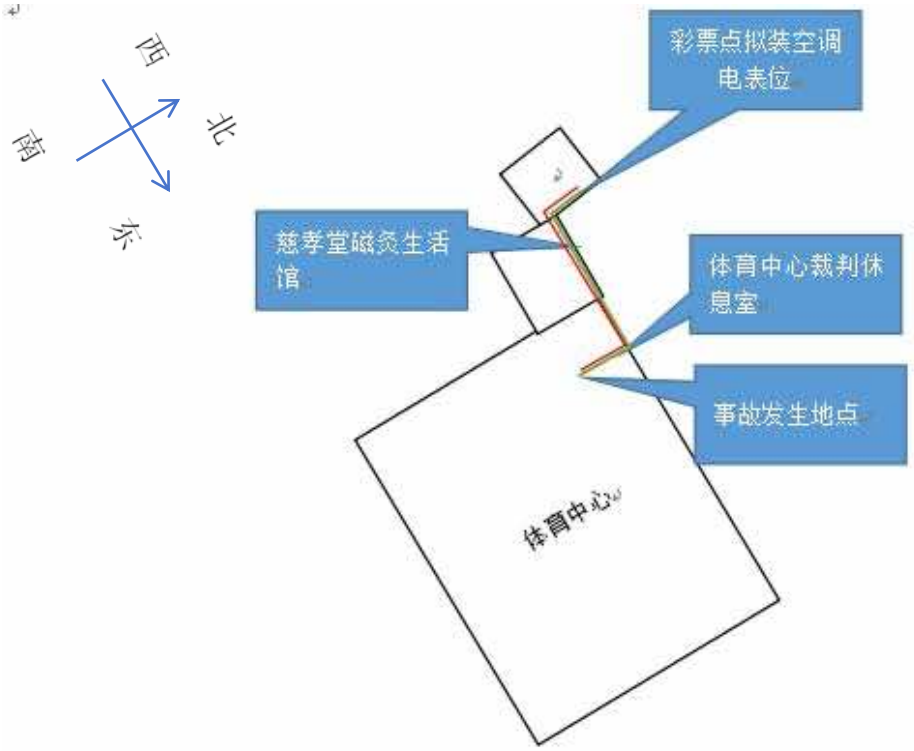
事故发生现场位于体育中心西北拐角处，裁判休息室门前，体育中心称：“蓝廊南”，现场发现有一把倾倒人字梯。

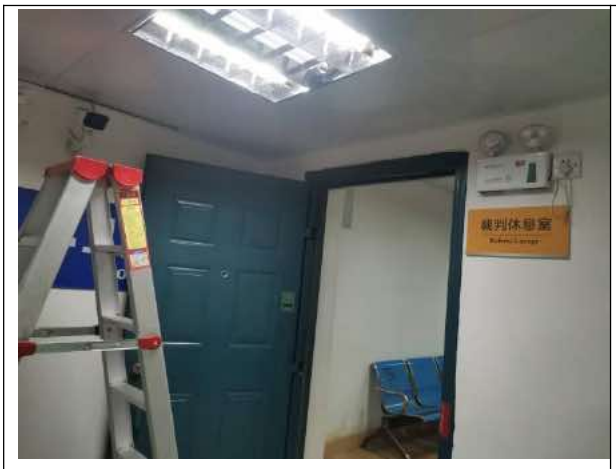
图一：敷设电线走向现场示意图

新装电表接入线路：新装电表的电源接入线为红、蓝双色铜芯 4 平方电线，线路敷设路径沿彩票店东南侧外墙顶部展开，依次经过“慈孝堂磁灸生活馆”招牌下方空间向东延伸；待线路延伸至体育中心窗户正上方位置的墙体孔洞穿入室内，进入体育中心裁判休息室的天花板内部；随后从裁判休息室门体上方的墙体孔洞穿出，继续拉线至走廊转角处，线路末端的电源线头已采用绝缘胶布进行多层缠绕包扎，确保绝缘防护到位。

线路走向补充说明：上述电源线整体敷设走向及关键节店（如穿墙孔位置、招牌穿越店、走廊转角终店等），可参照附图所示路径进行核对（红色划线为电线走向）。

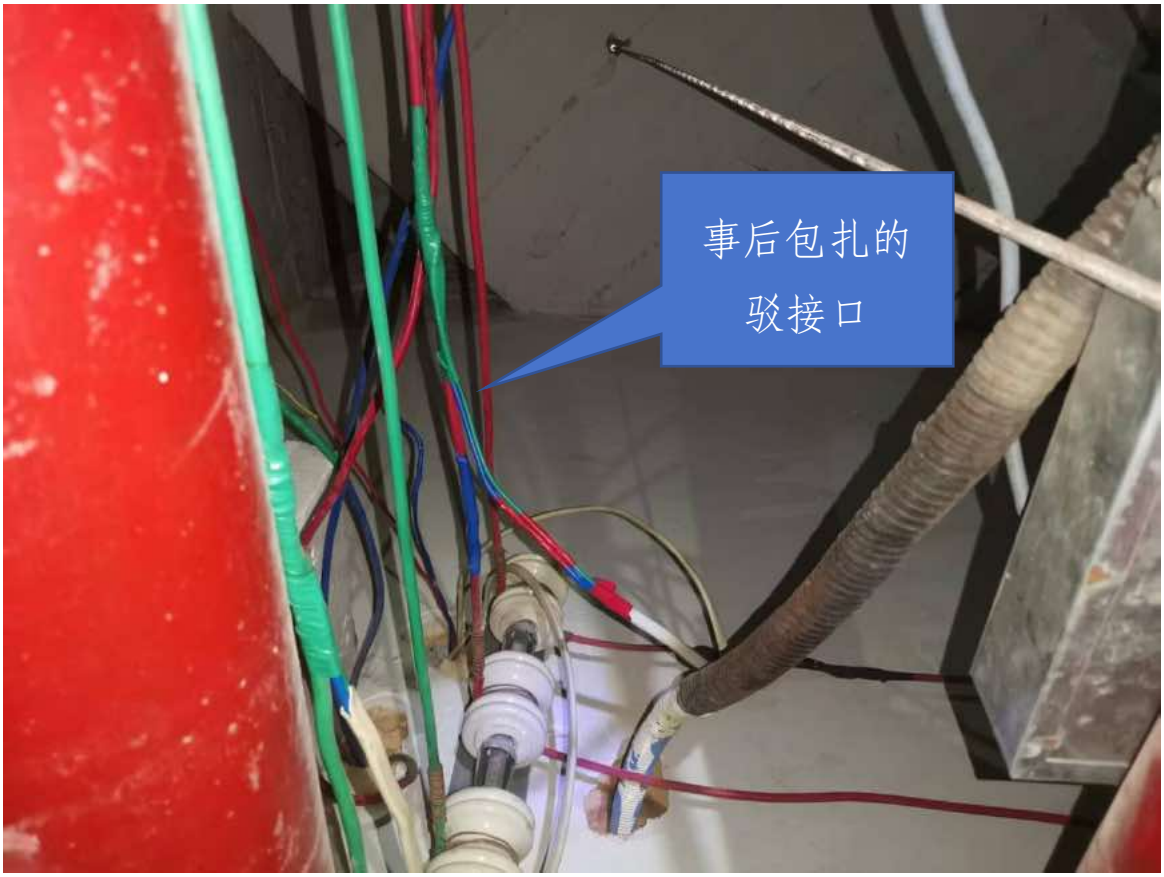
图二：事发现场拟驳接线路及周边环境示意图

线路位置：拟驳接的供电线路位于体育中心裁判休息室门前通道的转角处，具体敷设位置为该转角处“摄像头正前方的一块铝扣板上方”。

线路类型与参数：目标线路为三相四线制供电电源线：

线电压（相线与相线之间）：380V

相电压（相线与零线之间）：220V

空调电源线驳接位置周边环境：铝扣板上方有一条消防水管横过，消防水管上面有铁制电源线槽。一条相线与一条零线已各有一处接好其他电源线的驳接点，且该相线上在已驳接好电源线的旁边还存在一处事后包扎的驳接口，此条带有驳接点的相线经检测目前处于通电状态。
