端州区“5·18”一般高处坠落事故调查报告

端州区“5·18”事故调查组

2026年9月

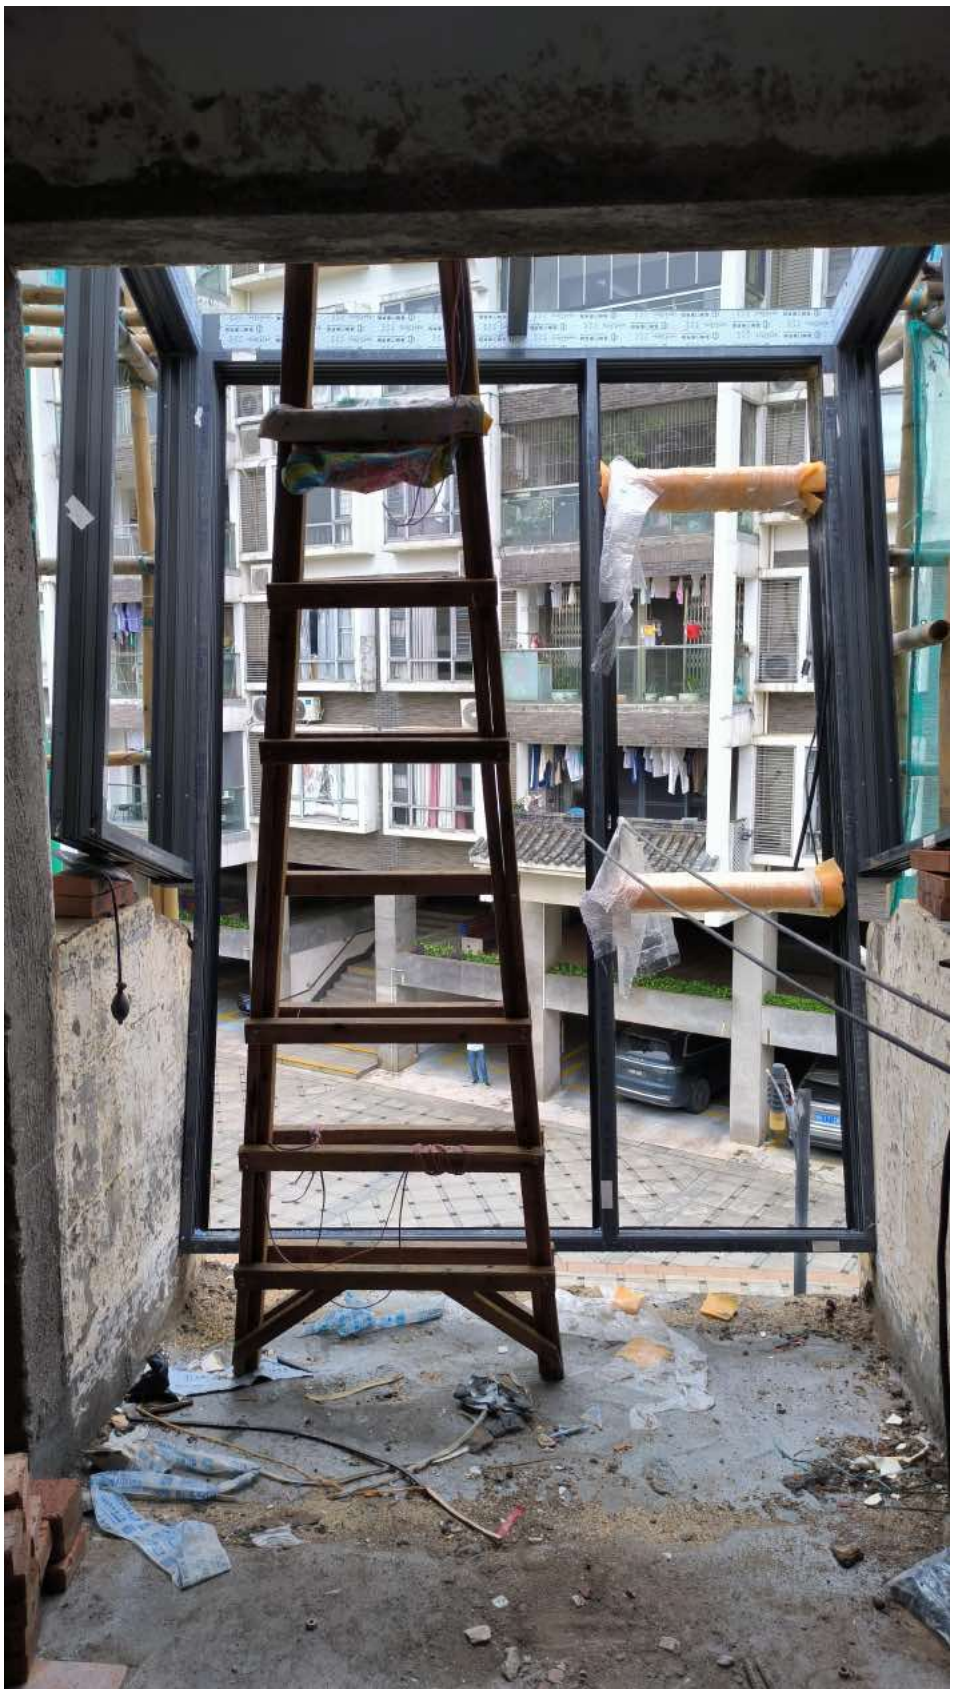
1.事故现场别墅外部脚手架部分搭设，三楼窗边临边位置未设置防护栏杆、安全立网、外脚手架等防坠落防护设施（图1、图2、图6）；

▲图 1：事发现场（星湖湾 A 区第*幢别墅外观正面）

（1）临边无防护设施：三楼窗边临边区域没有设置防护栏杆、密目安全立网[5]，没有外脚手架封闭，一旦人员失稳直接坠落地面，放大事故后果。

（一）涉事企业要严格落实企业安全生产主体责任。**一是要落实防范和整改措施。**要在所有在建项目开展高处作业专项排查，重点排查临边防护、登高工具、特种作业人员持证、防护用品佩戴情况，全面消除同类事故隐患。**二是完善技术方案与安全交底。**铝窗安装等高风险高处作业必须编制专项施工方案；作业前落实书面安全技术交底，签字确认，明确风险点、防护措施、应急处置。严格执行工艺要求，禁止窗台未砌筑完成提前安装铝合金窗。**三是强化现场作业管控。**落实高处作业审批制度，确认防护到位、人员持证、现场监护到位方可开工；落实班前安全教育；安全员开展每日巡查，建立隐患排查台账，落实隐患闭环管理。**四是严格人员教育培训与特种作业管理。**落实三级安全教育，未经培训考核合格人员禁止上岗；高处安装作业人员必须持特种作业操作证上岗，做到人证相符；定期开展事故案例警示教育，组织高处作业技能专项培训。**五是强化分包、外包业务管理。**总包单位严格审核分包单位资质，对分包队伍人员资质、安全条件进行核查；严禁将高处作业发包给无安全管理条件个人；总包对分包单位的安全管理负统一管理责任。
