抚顺市恒信给水工程安装有限公司“9·17”淹溺一般事故调查报告

2022年9月17日12时45分许，抚顺市恒信给水工程安装有限公司在位于抚顺市望花区康平街道的中天学府壹号生活区临时用水工程项目施工作业过程中发生一起淹溺事故，造成1人死亡、1人受轻伤，直接经济损失约100万元。

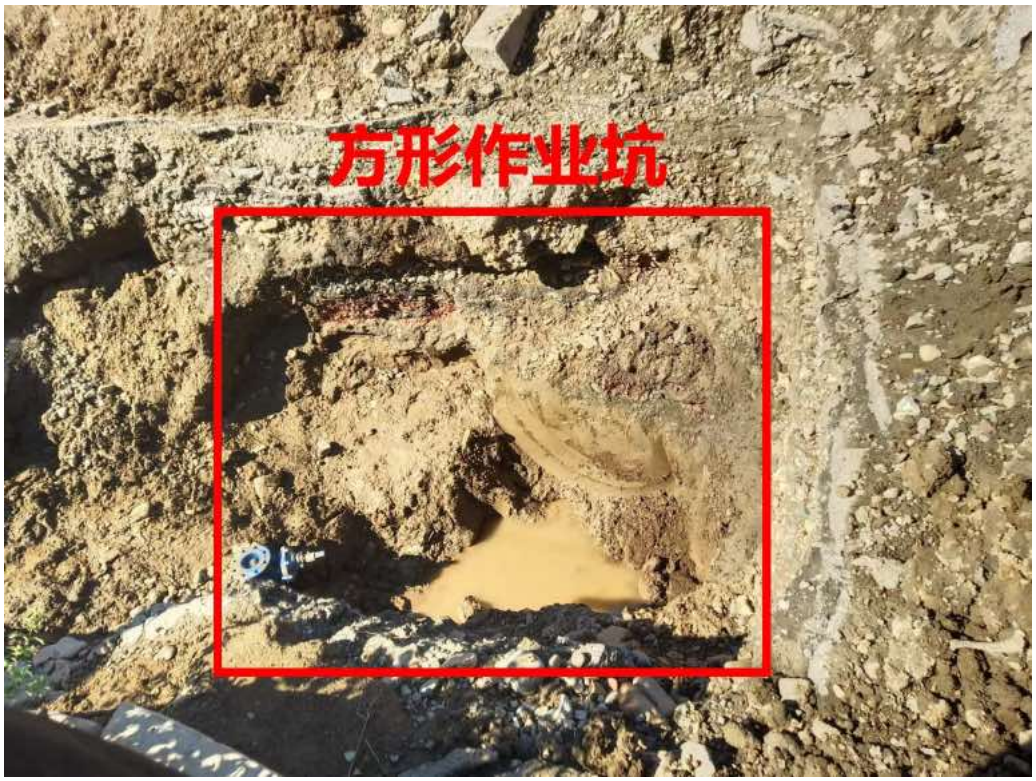
图1.现场平面示意图

事发现场位于抚顺市望花区康平街道的中天学府壹号生活区临时用水工程作业点,具体地点在望花区康平街以西的原果蔬大院门口，作业点为地平面以下下挖的沟槽，管道施工在沟槽内，事发位置为一个方形土坑，坑长 3 米，宽 3 米，深 2.7 米，管道直径 0.5 米，压力约为 1.6MPA。现场有关情况见下图。
