辽宁荣通建工集团有限公司
“9·22”淹溺一般事故调查报告

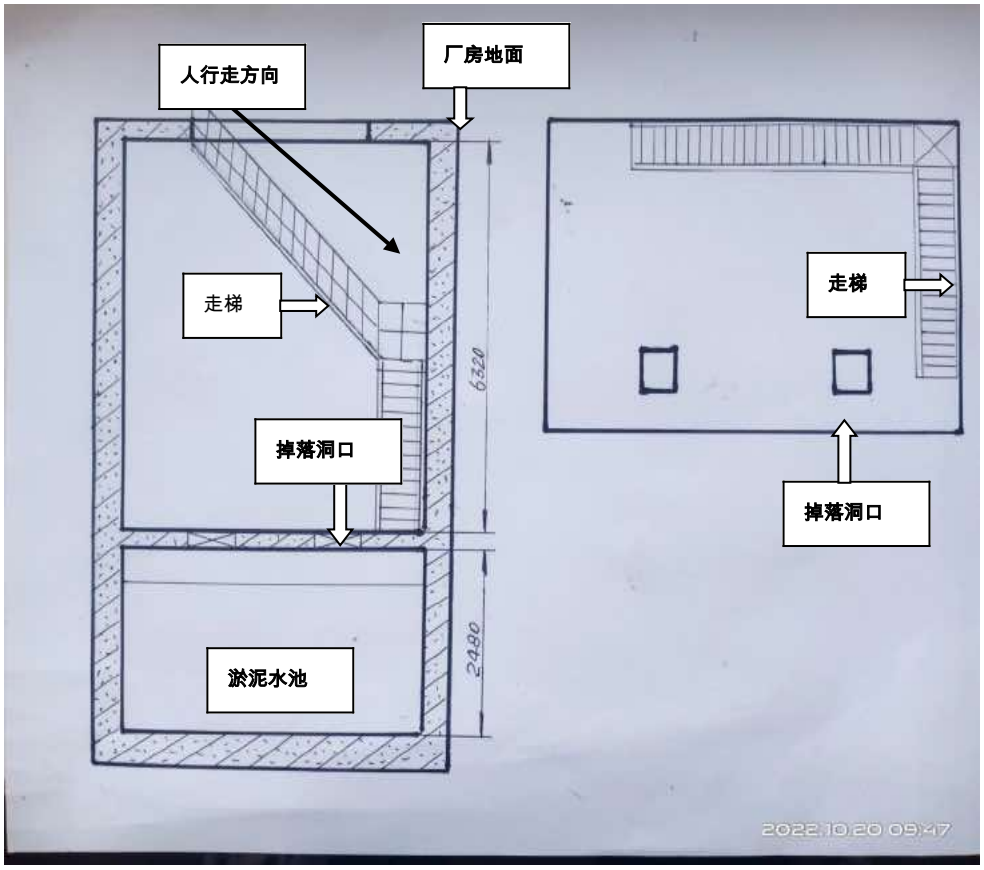
（图1）

事故现场：抚顺新钢铁公司炼钢厂轧钢作业区焖渣厂房回水井处。回水井为长 6.5 米、宽 5.5 米、总深 9 米方形坑，其中，坑分上下两层，上层深 6.32 米，该层为回水泵固定和清淤人员作业层；底层深 2.48 米，该层为存水和淤泥层。上层平台上开有两个 1 米×1 米的方形洞口，用来安装回水泵。现场有作业照明灯。死者为辽宁荣通公司清淤作业人员。现场情况详见，事故现场示意图

（图1）和现场图（图2）。

树强带领 9 名工人来到抚顺新钢铁公司炼钢厂焖渣厂房，准备进行回水井清淤作业。10 时左右，缪树强接到抚顺新钢铁公司人员通知，回水泵已吊上来可以干活了，便安排杜彦文和赵红军到平台上，将放到回水井上层台面的泥浆泵送入到底层泥浆水池中。杜彦文负责将泵送入池中，赵红军负责安全监护。接受任务后，杜彦文先于赵红军通过走梯下到回水井上层平台做准备工作。大约 10 时 10 分左右，赵红军从走梯下到回水井上层平台，当赵红军走出梯台向右转弯行走时，不慎坠入距离梯台出口 2 米处、没有采取安全防护措施的东侧洞口，洞口下方为约有 1.8 米深的热水池。

赵红军安全生产意识淡薄，在对作业环境缺乏了解和仔细观察情况下，进入到回水井上层台面时不慎坠入没有采取安全防范措施的平台东侧洞口，洞口下方为约有 1.8 米深的热水池，造成其淹溺死亡。

1.严格落实安全风险管控及隐患排查制度，对清淤作业现场已辨识查出的风险隐患立即采取措施予以解决。

2.对作业区域存在的安全风险要进行全面辨识、管控，并及时将风险情况告知从业人员。
