长治市屯留区渔泽镇山西潞安****有限公司屯留分公司“4•15”一般高处坠落事故调查报告

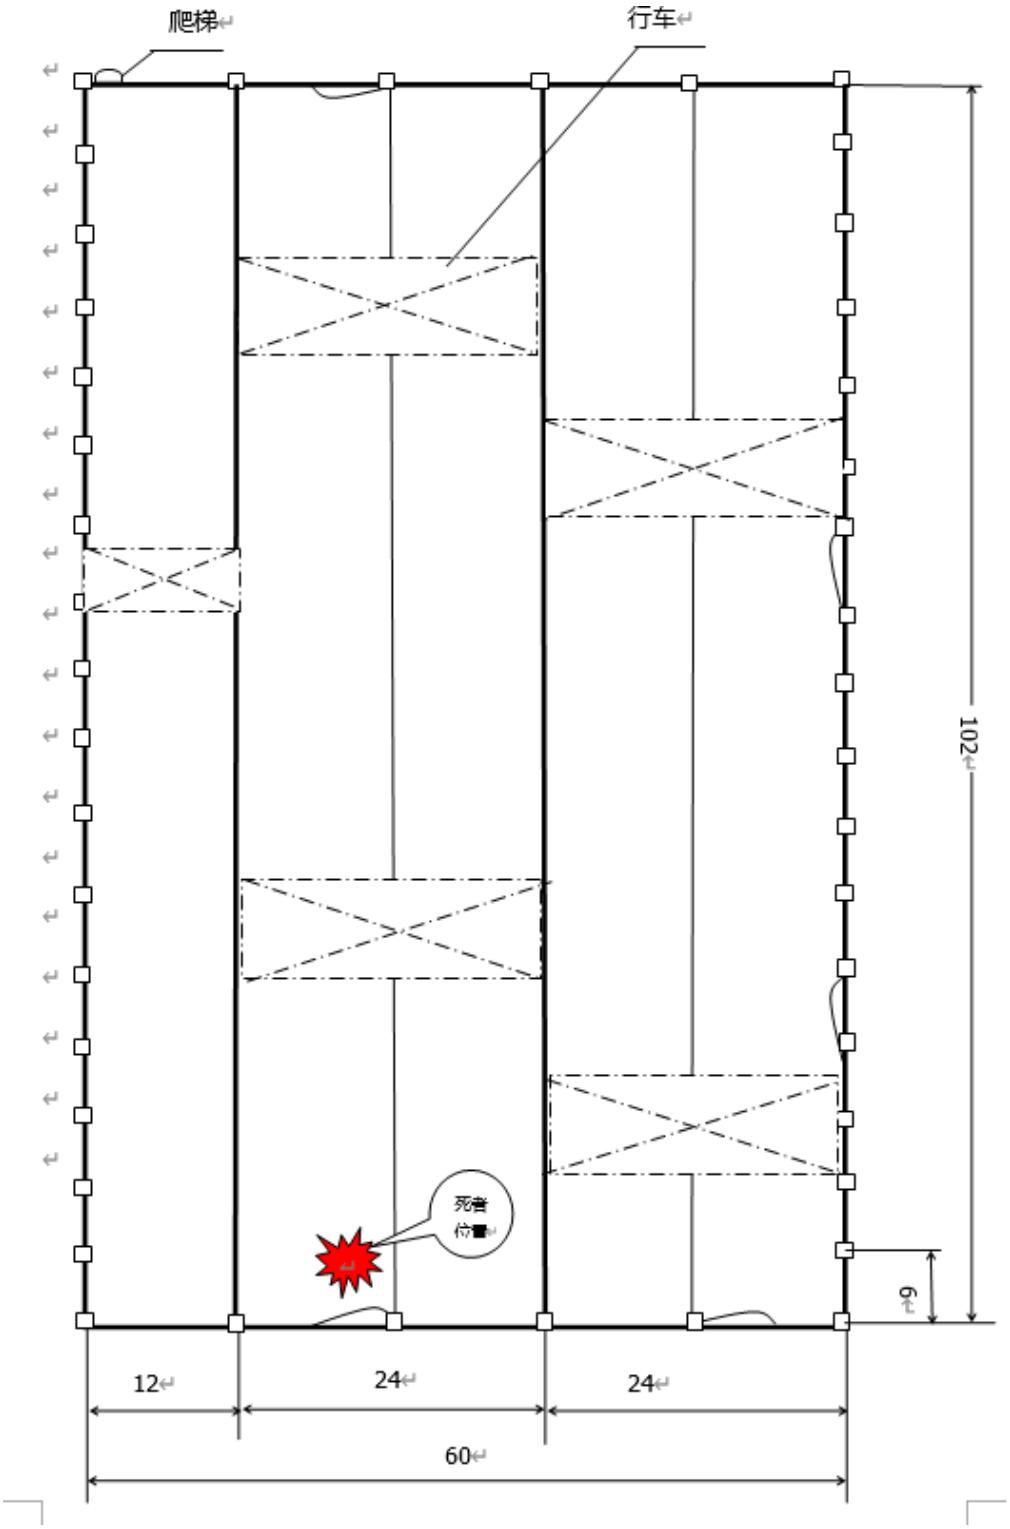
（2）附跨西南角设置有通往中间主跨屋顶面的钢质直梯（未设置护笼）。

（3）中间主跨屋面顶部为彩钢板。

说明：更换彩钢板作业人员是从附跨东南角直爬梯攀爬至附跨屋顶，通过附跨西南角钢直梯攀爬至中间主跨屋顶面更
