松滋万达广场改造工程项目“11·28”一般高处坠落事故调查报告

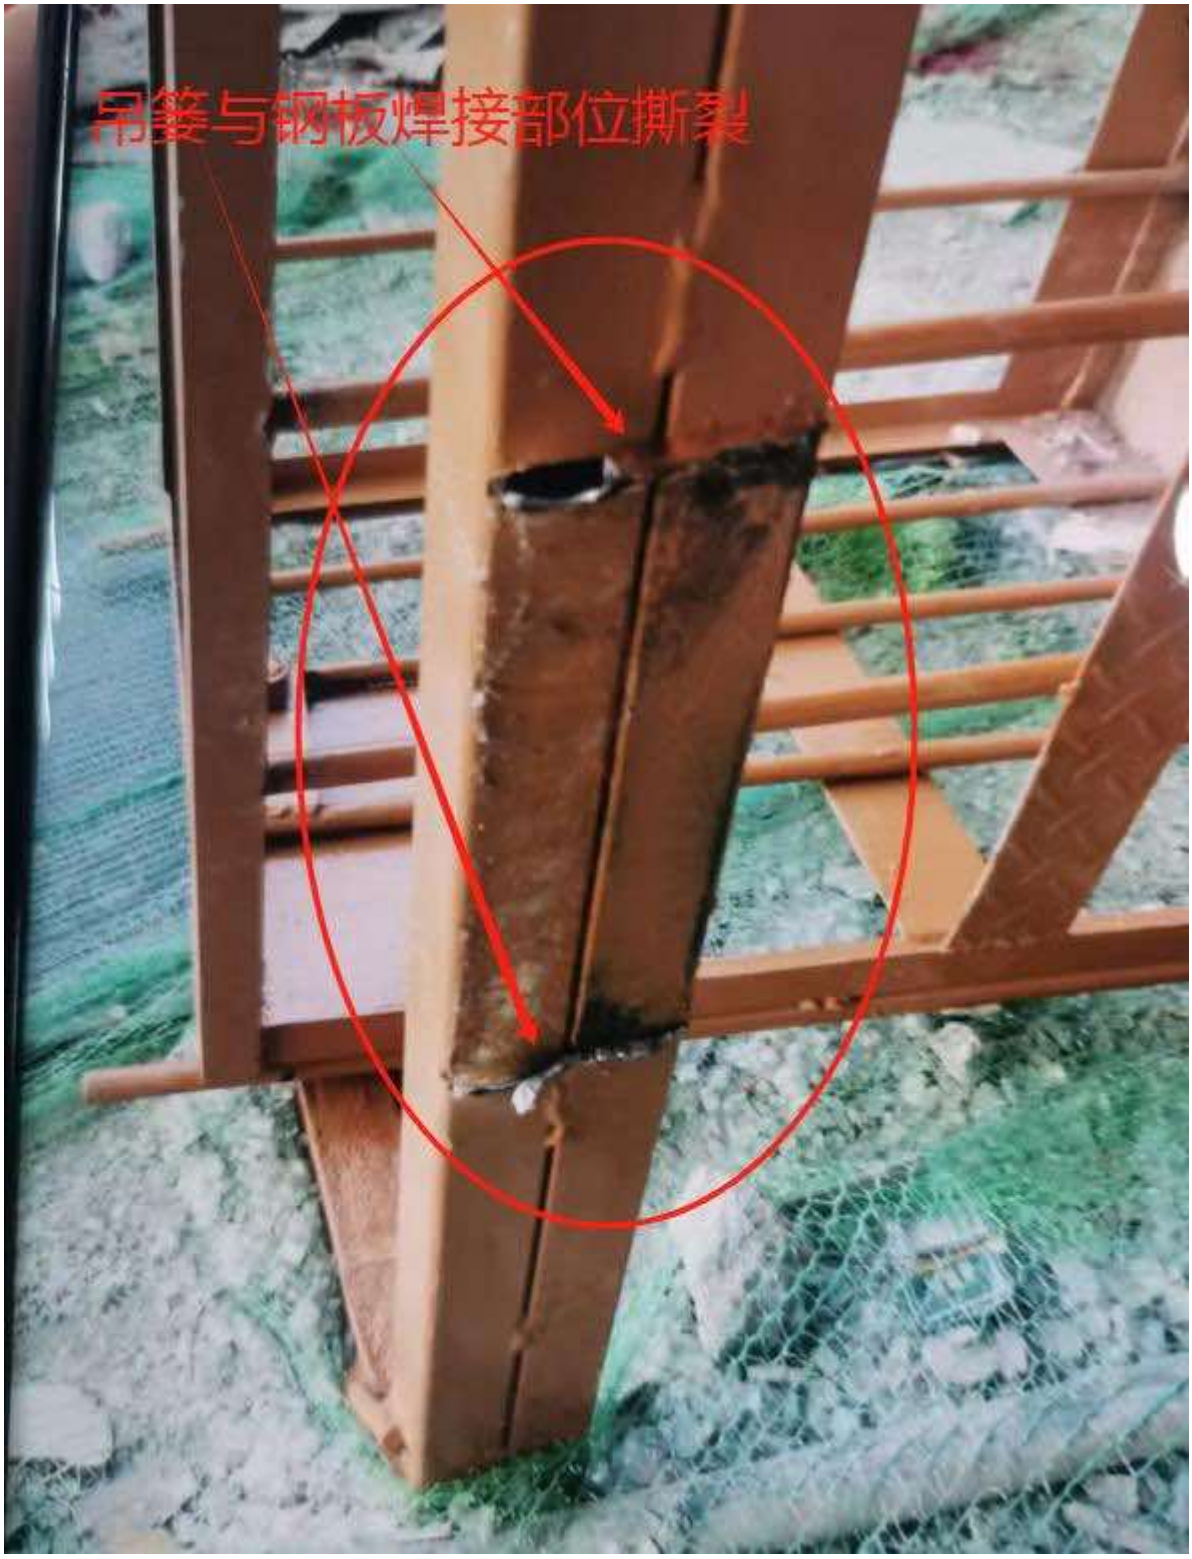
涉事随车吊吊臂前端可通过螺栓与吊篓连接，随车吊大臂升降时，作业人员可随吊篓升降或上至雨棚顶面，图 2 为事发后的随车吊前端与吊篓连接的钢板，图 3 为吊篓焊缝撕裂位置。起吊铝塑板的工具是一根圆形纤维吊装带，一头捆绑在随车吊大臂前端，一头系住一个钢板夹，吊装带从吊篓下方穿过。

图 3 吊篓焊缝撕裂位置

因连接钢板夹的吊装带是从大臂前端的吊篓下绕过，大臂起吊时，钢板夹受力后将吊装带绷紧，吊装带随即对吊篓下部产生向上顶托力和向外的推力，多次反复起吊后，吊篓与钢板之间焊缝已部分脱离，但作业人员疏于检查，吊篓处于带病作业状态。事发时，有一块铝塑板与钢梁之间的铆钉

未完全脱开，起吊时吊装带受力过大，将吊篓顶脱，裴明与之一起坠地，造成安全事故。

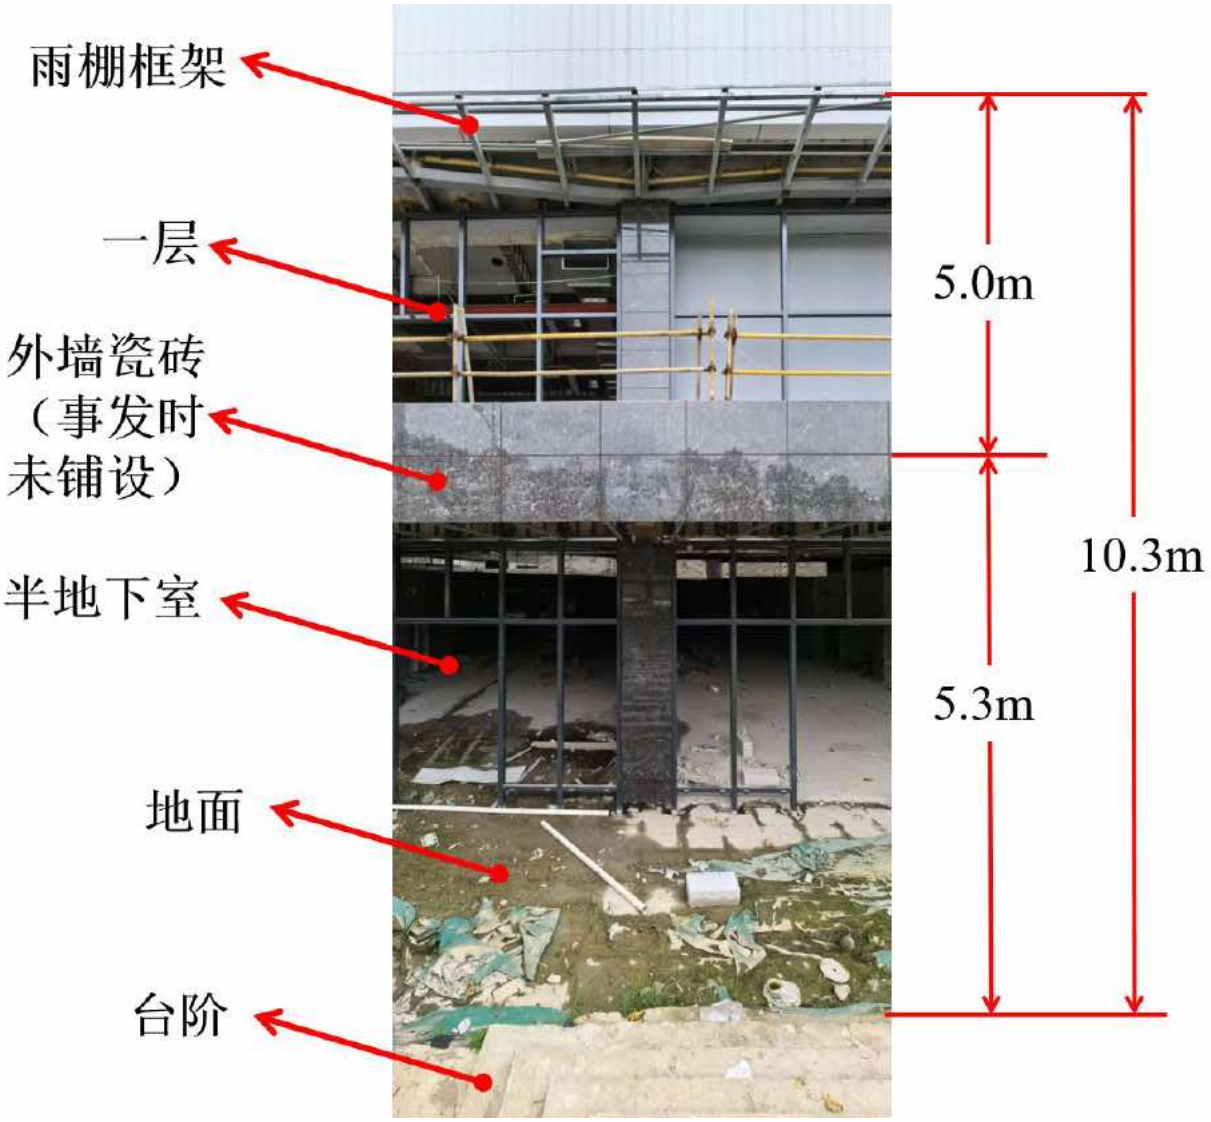
工程项目的大楼改造项目，如图 4、图 5 所示。该楼一共 5 层，其中半地下室 1 层，半地下室上方有 4 层。一层外侧顶部安装有雨棚，经测量可知，一层高度为 5 米，半地下室高度 5.3 米，雨棚顶部距离地面 10.3 米，事发时死者在随车吊吊篓中配合进行雨棚铝塑板吊装作业，吊篓脱焊后造成高坠事故。

图 4 事发工地现场照片

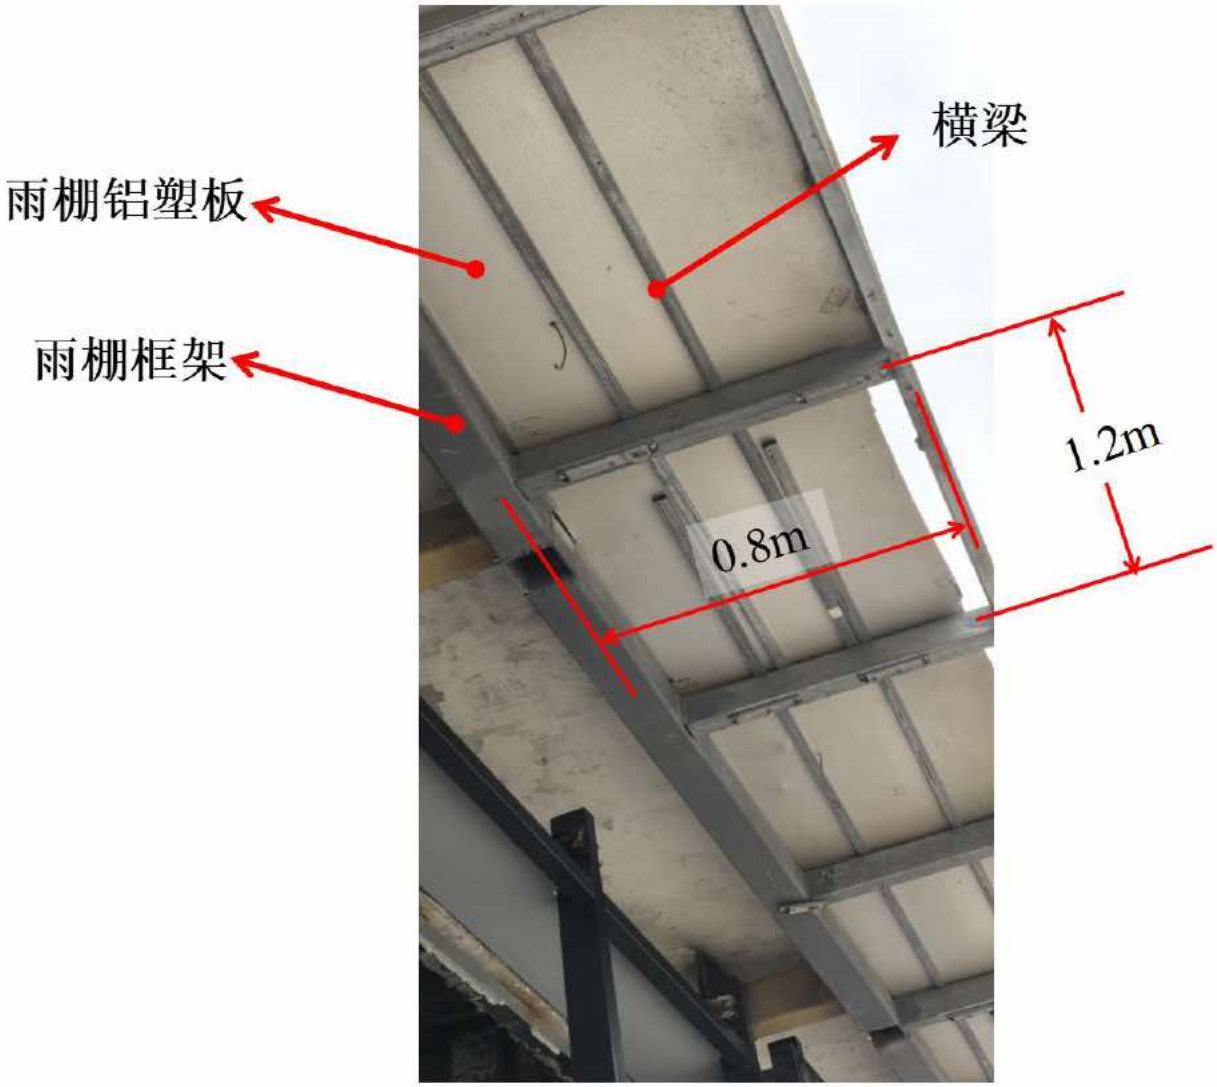
涉事雨棚如图 6 所示，由框架、横梁、铝塑板组成，雨棚框架每节长度 1.2 米，宽度 0.8 米，每块铝塑板长约 2 米，宽 1 米，用铆钉铆接在雨棚顶部框架上。

图 6 涉事雨棚局部照片
