江汉万松武汉腾峰达建设机械有限公司
“5·24”一般物体打击事故调查报告

江汉区事故调查组

2025 年 7 月 10 日

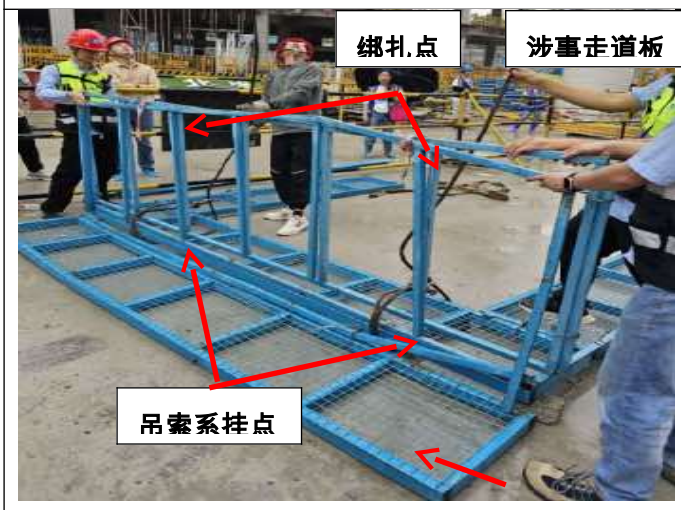
事发时现场平面图

经现场勘查，事故地点位于三镇中心项目在建3#楼南侧材料堆场附近，起吊点距离3#塔机中心约为45m，起吊点距离事发点约13.2m。

事发点位置有涉事定型化钢平台走道板一片（长约3.15m，宽约0.495m，重量约30kg）、部分护栏、安全帽一顶。经查看事发时监控录像，3#塔机在起吊过程中仅做垂直提升动作，未进行变幅、回转，吊物在事发前起升平稳，起升过程中未有周边设备

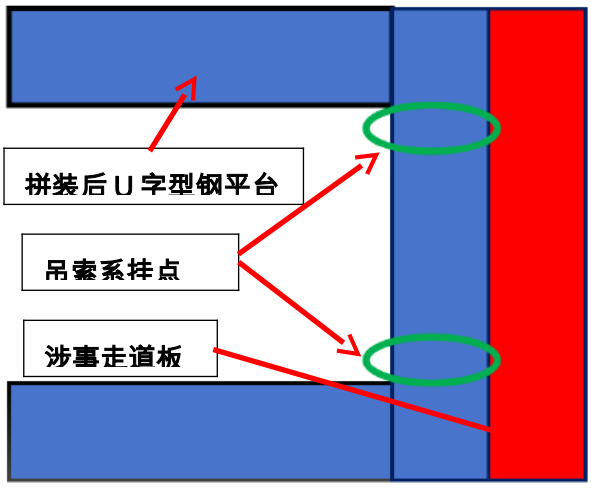
定型化钢平台在地面拼装时，主要分为两部分：U 字型钢平台，吊索如图所示采用兜吊走道板形式系挂固定；涉事走道板，采取铁丝绑扎形式与相邻 U 字型钢平台的栏杆顶部横梁固定，吊索未直接承担其重量，涉事走道板呈 L 型，重心与绑扎点不在一条垂直线上，存在弯矩，荷载通过栏杆立柱传递到立柱的根部。护栏立杆根部与底部横杆焊接处有明显撕裂痕迹。

技术负责人余某某指挥工人在定型化钢平台防护栏杆外侧吊挂涉事走道板，选择的固定方式不合理，导致提升过程中防护栏杆顶部承受偏心荷载和弯矩，并通过护栏立杆最终集中到护栏的根部，护栏根部固定点无法承受荷载发生撕裂失效，连同涉事走道板从高空坠落，是造成此次事故的直接原因。

（一）武汉腾峰达公司要深刻总结吸取此次事故教训，严格落实企业安全生产主体责任，加强对作业人员的安全生产教育和培训，提高从业人员发现事故隐患和其他不安全因素的能力，督促从业人员严格执行相关安全生产规章制度和安全操作规程，严禁违规作业、冒险作业；健全风险研判机制，加强安全生产隐患排查治理，对作业现场存在的事故隐患预判研判，采取有效的安全防范措施消除事故隐患，不断提升企业本质安全。
