阳新富池大闸除险加固工程“2·15”一般高处坠落 事故调查报告

2025年2月15日，阳新县富池大闸除险加固工程发生一起高处坠落事故，造成1人死亡，直接经济损失约135万元。

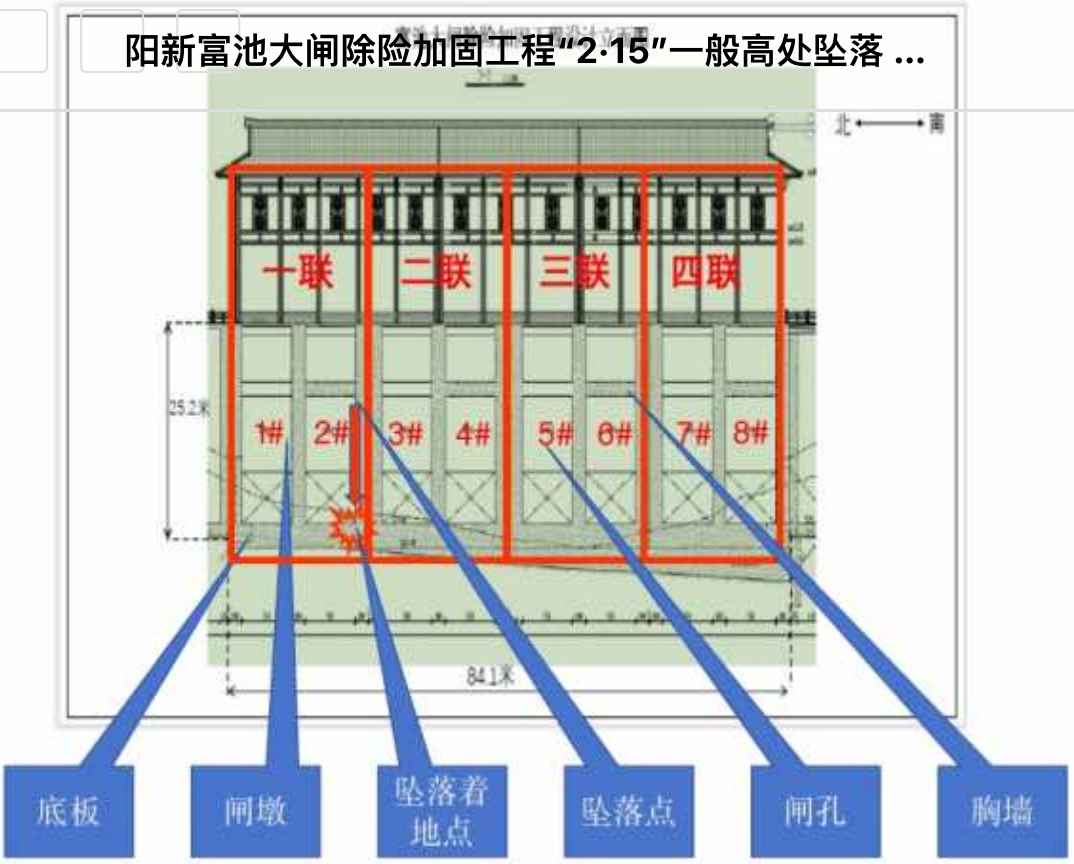
图1.富池大闸除险加固工程闸室段立面图及现场施工图

新建闸室段工程概况（见图1）。闸室由底板、闸墩、闸门、胸墙、工作桥、交通桥组成，为胸墙式钢筋混凝土结构，顺水流向（由西向东）长23.7米，宽83米，顶部高25.21米。分为四联，每联各两孔，共8孔，单孔尺寸7.5米×13.5米，顺水流方向从左向右依次为一联（1号孔、2号孔）、二联（3号孔、4号孔）、三联（5号孔、6号孔）、四联（7号孔、8号孔）。

闸室采用逐层浇筑法，自下向上分层施工。以满堂脚手架为模板支撑架，同时在脚手架上铺板形成施工平台。闸墩设计两道

检修门槽和一道工作门槽，左右两侧为检修门槽，中间为工作门槽宽2米，深0.55米。

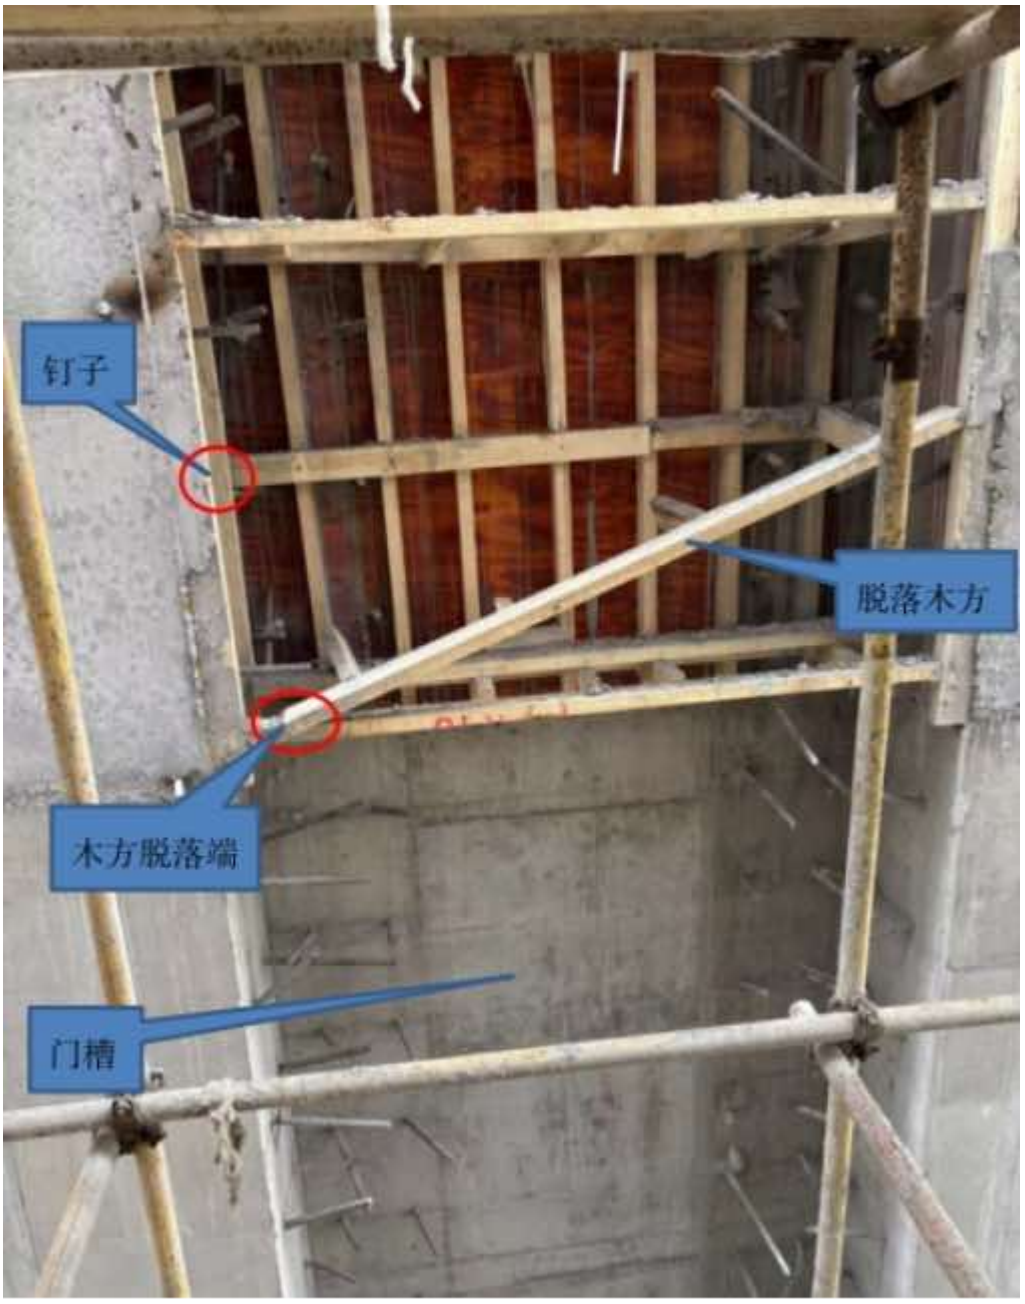
图2.门槽与塌落方木位置关系图

一联2#孔右边闸墩施工至17.5米，4.5米至9米高程的混凝土浇筑模板已全部拆除，9米至13.5米高程的工作门槽木模板及支撑木方未拆除，门槽内左右两侧约60厘米范围内有螺纹钢筋预埋件。

门槽内12米处和9米处各有一根水平方木的一端处于塌落状态，木方塌落的一端留有钉孔，其所连接垂直木方上留有钉子（见图2）。

当事人王**下班时未遵守规章制度走安全通道，而是通过工作门槽而下，在途经一联2#闸孔右侧工作门槽，踩踏门槽内的支撑方木时，支撑方木一端与模板连接的铁钉脱落，致其从高空坠落。

经鉴定，门槽木模使用方木和木板制作，横向的支撑方木与垂直方向的支模板使用两枚钉子斜钉固定，连接强度不足以支撑成人体重。

（二）湖北水总阳新分公司。一是严格落实对分包单位的资质审查制度，对分包单位的安全管理机构建设、安全管理制度、安全生产责任制和岗位操作规程制定等方面的审查检查。二是加强作业现场管理，特种从业人员必须持证上岗，严格落实特种作业票证许可制度，落实专人进行监护，在风险较大的地点设置安全可靠的防护措施和警示标识。三是加强对分包单位的安全教育培训，特别是安全管理人员和特种作业人员培训，将外包队伍纳入本公司培训范围统一管理，坚决杜绝以包代管行为。

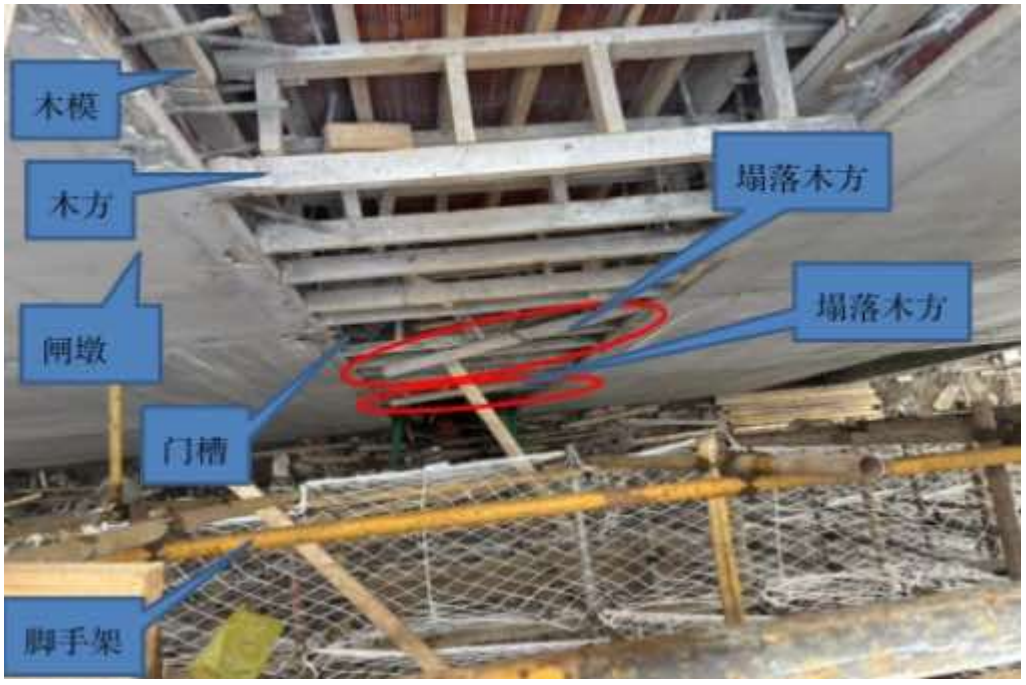
图3.坠落着地点情况图

坠落终点在一联2#闸孔底部槽坑，遗留当事人使用的工具包和卷尺，还有一个捆扎着未拆开的安全带，槽坑中的方木和钢管上留有血迹（见图3）。
