天津源弘盛机械有限公司
“3·26”一般生产安全事故调查报告

经调查认定，天津源弘盛机械有限公司“3·26”物体打击事故是一起**因安全教育交底缺失、现场隐患排查不到位而造成的一般生产安全责任事故**。

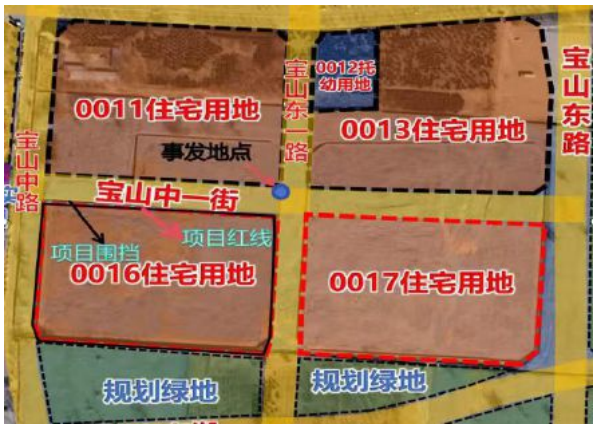
图1

事故地点位于海淀区四季青镇宝山中路东侧HD00-1412-0016地块项目红线外北侧规划道路上（如图1）。现场有一辆货车和一辆汽车吊，货车车头朝西，汽车吊车头朝东，两车车尾相对。货车车牌号为京CRD766，后车厢承载平台（包括折叠尾板）长约5.7米，宽约2.5米。车尾底部有一个可伸缩升降的T型拖臂，旁边地面上有两块木方（垫块）和一个操控T型拖臂的无线遥控器。车厢承载平台前端有两个相同的塔吊标准节（如图2、3），发生滑落将人员砸压的标准节被转移至车厢北侧地面放置。现场的3个标准节型号均为WA7015-10E型200t.m，单个标准节长2米、宽2米、高3.3米，重1.61吨。经测量，3个标准节总长度超出车厢长度约0.5米。

经询问现场人员，货车司机吴**蹲在车尾后方使用遥控器调整T型拖臂过程中，车厢尾部的标准节从尾板滑落至地面，将吴**砸压。

经查，吴**取得C1车辆驾驶资格证，具备驾驶轻型载货专项作业车资格。涉事3节塔吊标准节总重约4.83吨，货车核定载重量为1.5吨，超重装载造成超出车厢承载平台0.5米的最后一节标准节稳定度下降，受到外界扰动发生滑落。

货车司机吴**安全意识淡薄，在核定载重量1.5吨的货车上装载总重约4.83吨的3节塔吊标准节，无视超过车厢长度约0.5米的最后一节标准节稳定度下降的隐患，蹲在车尾后方通过无线遥控器一边操控T型拖臂升降，一边向T型拖臂和标准节之间放置木方。最后一节标准节受T型拖臂液压系统工作时产生的车身抖动影响，失稳从尾板滑落至地面，将吴**砸压，造成事故。

天津源弘盛公司要深刻吸取事故教训，根据本单位生产经营特点依法制定塔吊标准节装卸车的安全操作规程；加强对运输作业中货车司机的培训和交底；加强对塔吊部件装卸车现场的管理和隐患排查，及时发现并消除车辆超载，且塔吊标准节超出车厢长度易滑落的隐患；依法履行危险因素告知义务，避免类似事故再次发生。
