白云区建发央著“4•1”一般高处坠落事故调查报告

文章来源： 白云区应急管理局 发布时间： 2026-05-15 09:56 浏览次数：232次 打印 关闭 [字体: 大 中 小] 分享到:

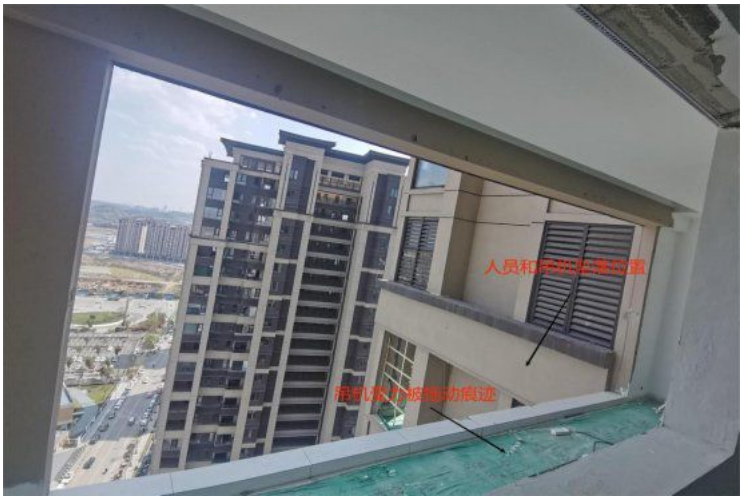
图3 人员及吊机从30楼坠落位置

1.事故人员及吊机坠落位置情况。(见图3、图4、图5)

1.吊机安装不稳固,窗框起吊时,吊机因受力滑动失稳。

2.侯某栋未正确使用坠落防护设备[1],将安全绳挂在吊机上,吊机失稳坠落时将其一同带落至3层平台,导致事故发生。
