荔湾南源兆福轩项目“3·29”一般高处坠落事故调查报告

荔湾区政府事故调查组

2026年5月

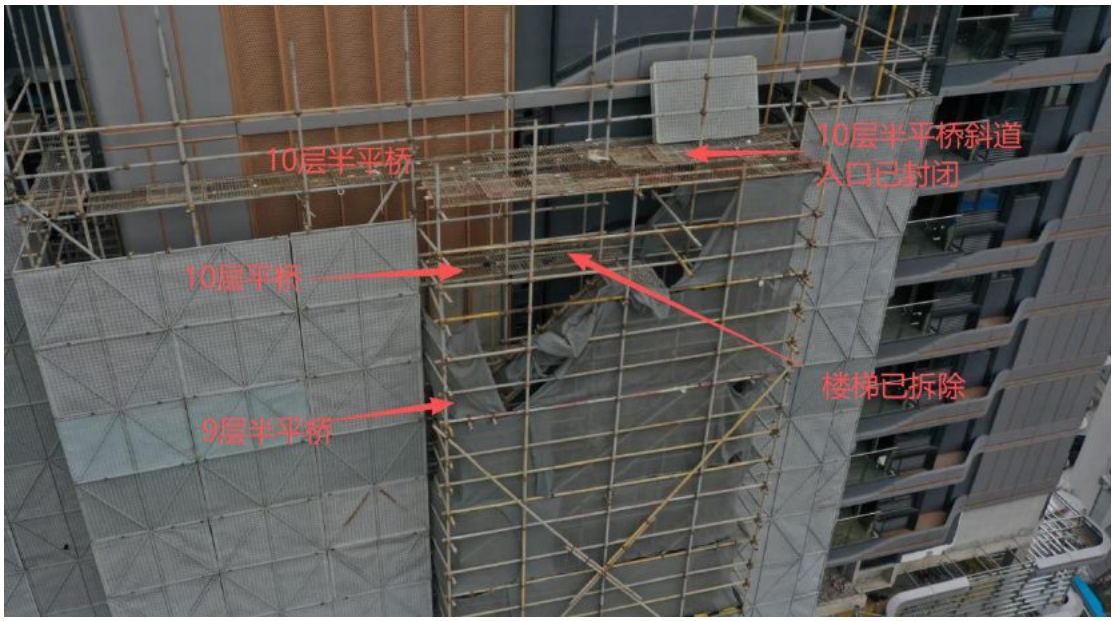
（3）事发前，脚手架 10 层半平桥通往 10 层平桥的斜道楼梯已经拆除（详见图 5），10 层半平桥与 10 层楼板高差约 1.8m（详见图 6）。

图 5 事发平桥斜道情况

图 6 事发平桥与室内高差情况

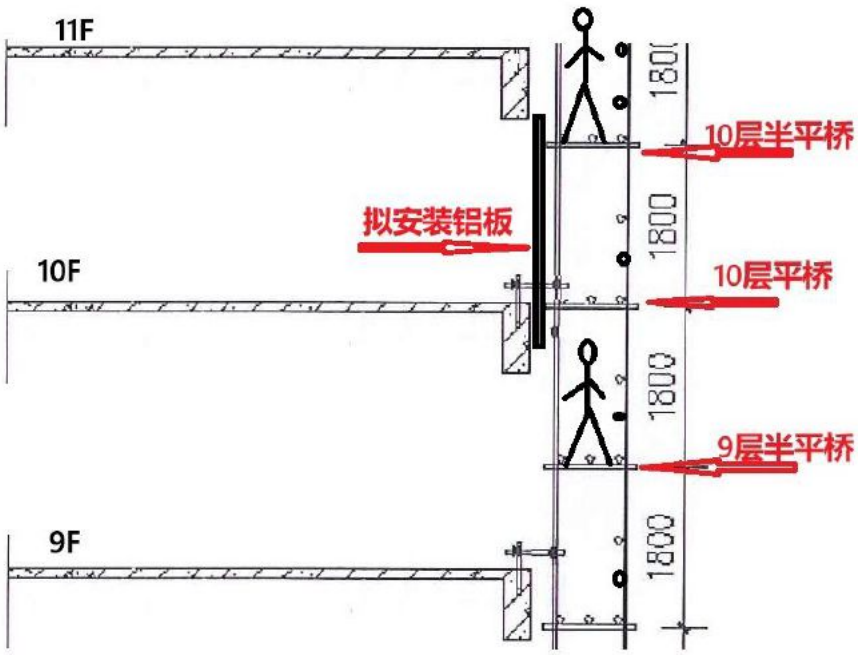
（1）幕墙铝板安装流程分析：①在运送铝板至预安装位置的过程中，因单块铝板长度较长（2.67m）且重量较重（29.7kg），故需要周某、李某森 2 人在 10 层半平桥负责抬运和下放铝板，刘某津 1 人在 9 层半平桥负责接下铝板；刘某津把接到的第 10 层铝板顶部斜立在外脚手架 9 层半平桥上，用作支承接到的第 11 层铝板底部的临时支撑点（详见图 7）。②在将两块铝板放置到位后应当自上而下开始安装第 11 层铝板，因该铝板预安装位置的顶部高出脚手架 10 层半平桥约 0.6m，底部低于脚手架 10 层平桥约 0.27m，横跨了整个脚手架 10 层（每道平桥之间距离 1.8m），且因铝板重量较重导致刘某津 1 人无法独自举升铝板至预安装位置，所以**周某从 10 层半平桥移动到 9 层半平桥协助刘某津是幕墙铝板安装作业的必要一步**（详见图 8）。

图 8 事发时工作站位模拟图

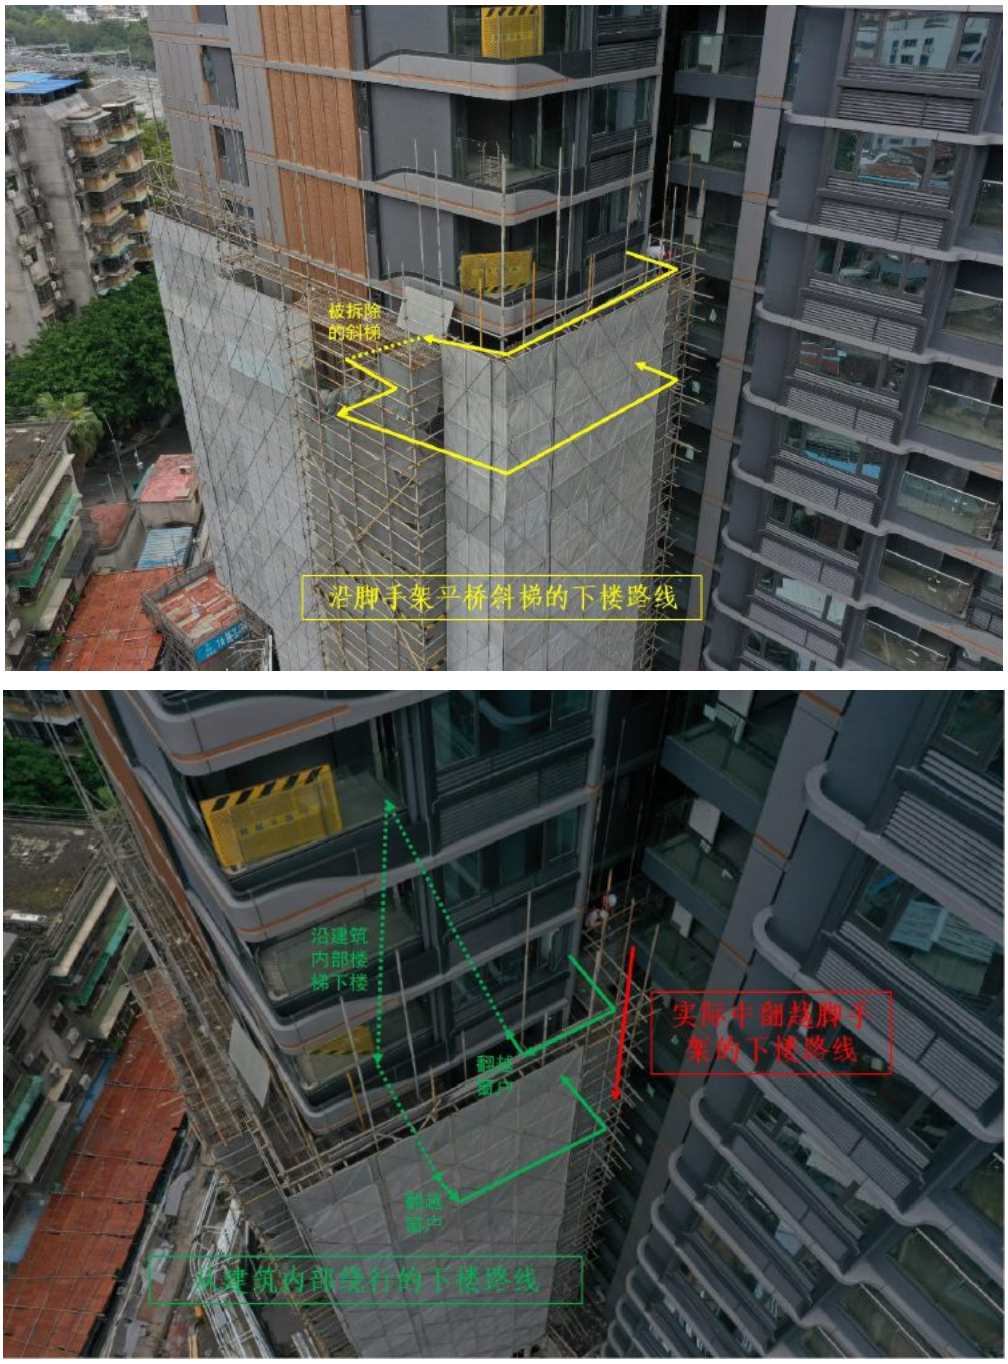
（2）勘察可见，脚手架 10 层半平桥通往 10 层平桥的斜道楼梯已经拆除，从平桥进入建筑内部绕行下楼的路线较远且不方便（详见图 9、10），1#楼脚手架靠近 2#楼阳台位置因不存在坠落风险没有设置防护网（详见图 11、12）。存在工人通过脚手架外立杆或外水平杆向下攀爬至 9 层半平桥的可能性（详见图 10）。

图 9、10 沿斜梯下楼路线、沿建筑内部下楼路线、翻越脚手架路线

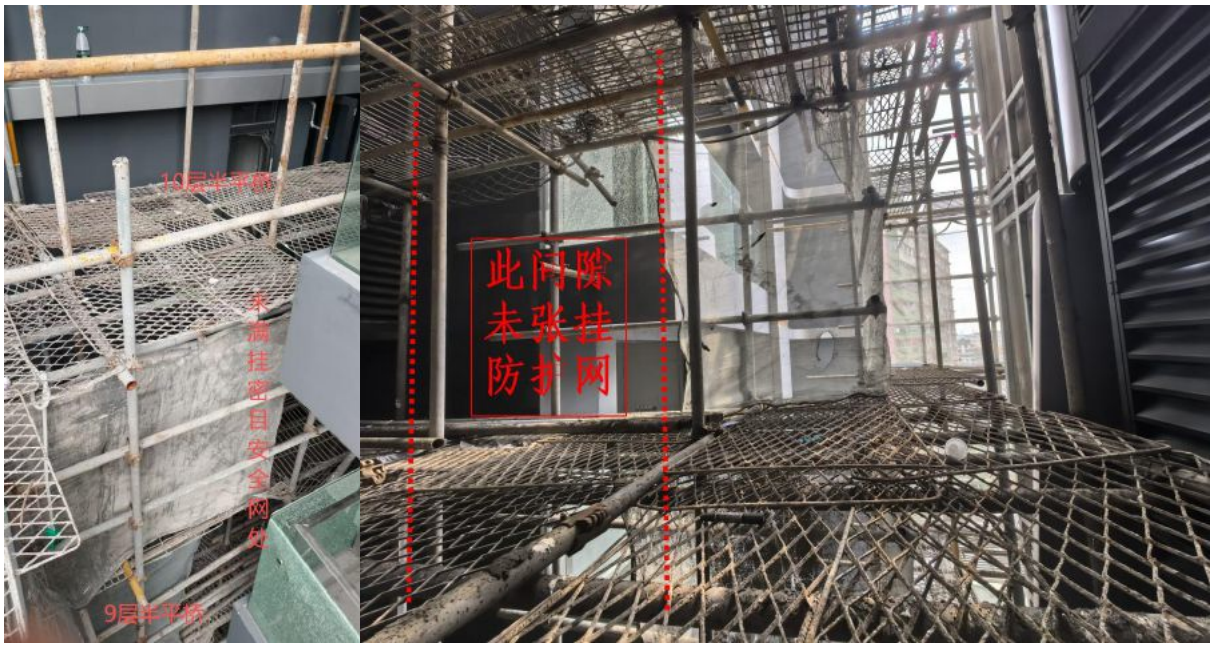
图 11、12 1#楼脚手架靠近 2#楼阳台位置未满挂密目安全网

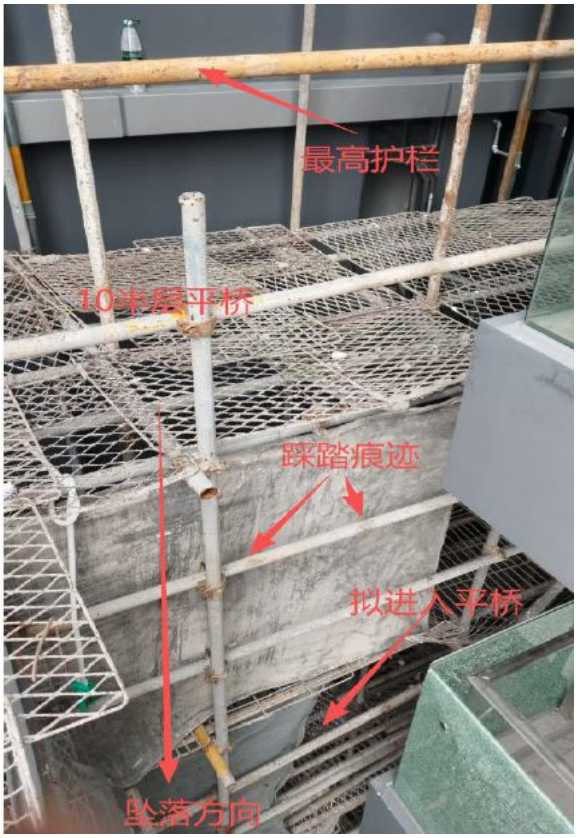
（3）踏勘现场时发现死者坠落三层位置上方外脚手架的 10 层平桥拦腰杆上存在被踩踏过的痕迹（详见图 13、图 14）。

图 13 事发坠落位置图

图 14 事发坠落位置

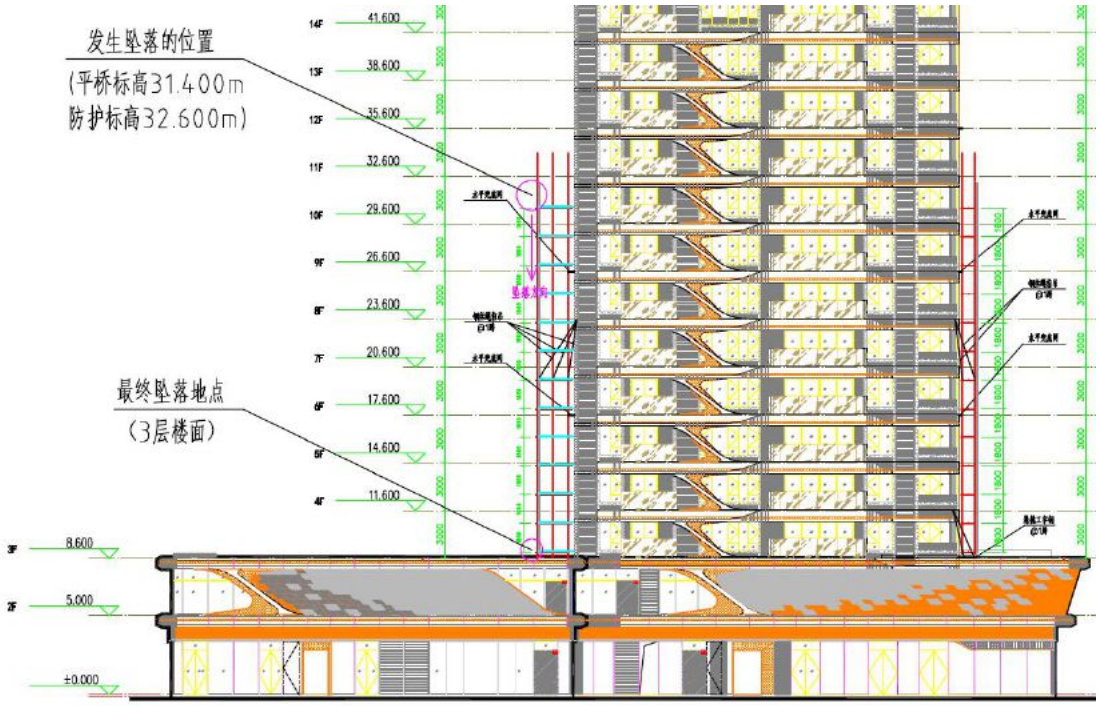
综上所述，推断坠落过程如下：**周某欲从 1#楼脚手架 10 层半平桥到 9 层半平桥，为抄近路在未佩戴安全带的情况下，擅自从脚手架防护栏杆处翻越至脚手架外侧，在手扶外脚手架立杆、脚踏外脚手架水平防护栏杆向下攀爬过程中不慎失稳导致坠落**，坠落高度约为 24 至 22.2m（详见图 15）。

图 15 工人坠落位置剖面图
