钟山大湾 2×660MW（CFB）煤电项目
“11·27”一般高处坠落事故调查报告

六盘水市钟山区人民政府事故调查组

2026 年 3 月 26 日

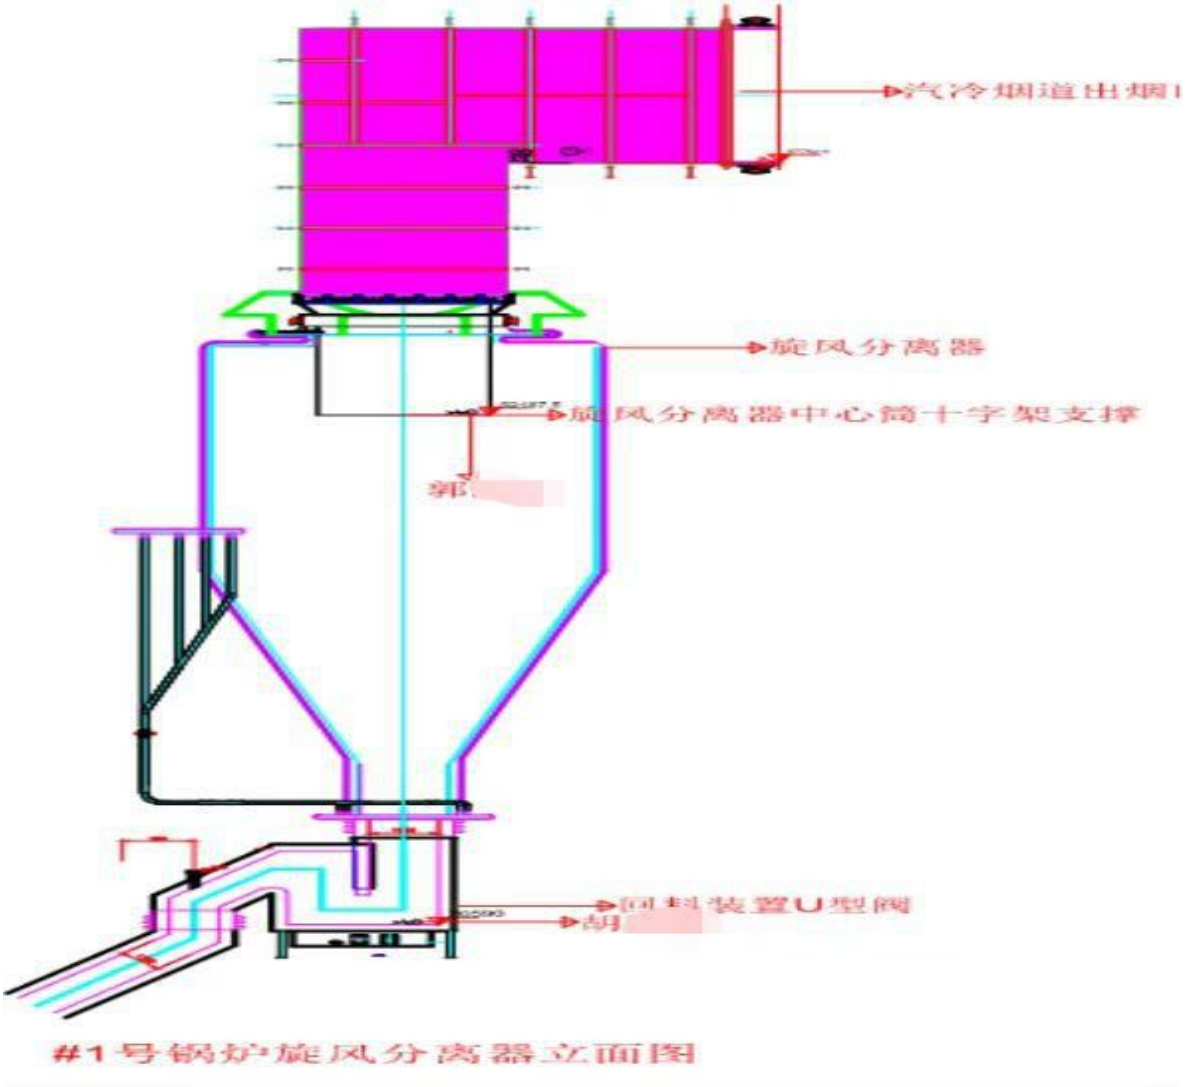
事故现场示意图 1

2025 年 11 月 27 日 9 时，郭某某施工队班组长杜某某组织工人郭某某、胡某某、阳某、马某某、董某某、杨某某等 8 人拆除清理 1 号锅炉 4#旋风分离器汽冷烟道内脚手架材料，安排郭某某、胡某某、阳某 3 人清理 4#旋风分离器汽冷烟道内的脚手架，马某某、杨某某等 5 人在人孔门外传递材料。

#1号锅炉后竖井65/68米平面图

10 时 45 分许，胡某某在 3#气冷烟道寻找过程中坠落到 3#旋风分离器回料装置 U 型阀处。杜某某自下往上寻找郭某某途中发现处于昏迷状态的胡某某，立即电话报告郭某某，请求组织施救。

11 时 11 分，马某某和其他工友把胡某某送至厂区门口，并拨打 120 急救电话。救援胡某某的同时，郭某某和杜某某继续往上寻找郭某某，在 3#旋风分离器中心筒十字架支撑梁上找到处于昏迷状态的郭某某，立即组织人员开展救援。
