涪陵李渡新建宜昌至涪陵高速铁路重庆段站前工程“3·10”一般其他伤害事故

编制单位：重庆市涪陵区政府事故调查组

编制日期：2026 年 9 月

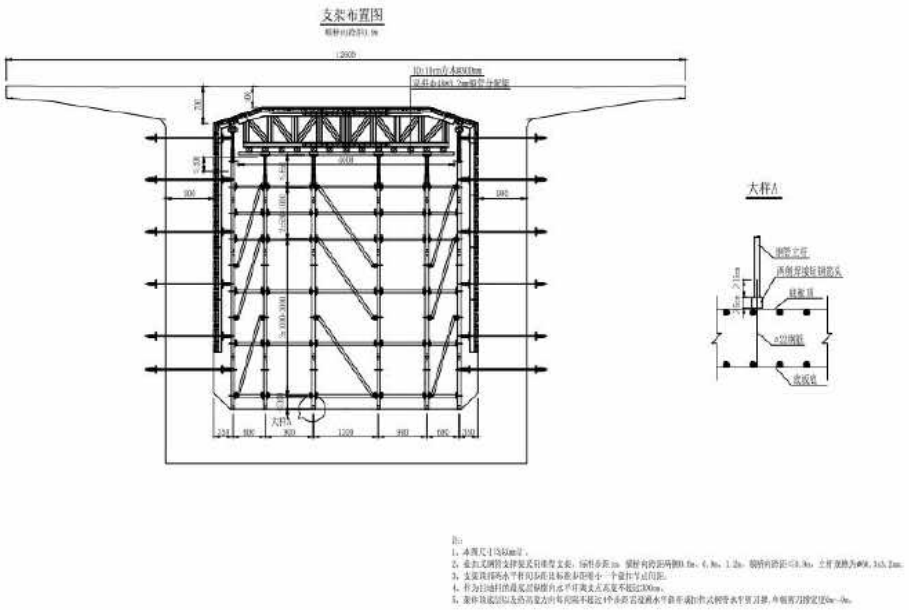
图 1　事故现场全景图

事故现场位于涪陵区李渡街道垭口村上桥河大桥 1#墩 0#块箱梁内部，区应急管理局接到事故举报距离事故发生时间已过去 4 个月，因施工进度变化，导致事故发生时的现场情景已消失，只取得上桥河大桥 1#墩 0#块全景图和支架布置图。（详见图 1、图 2）。
