澄海区溪南镇“10·12”高处坠落一般事故调查报告

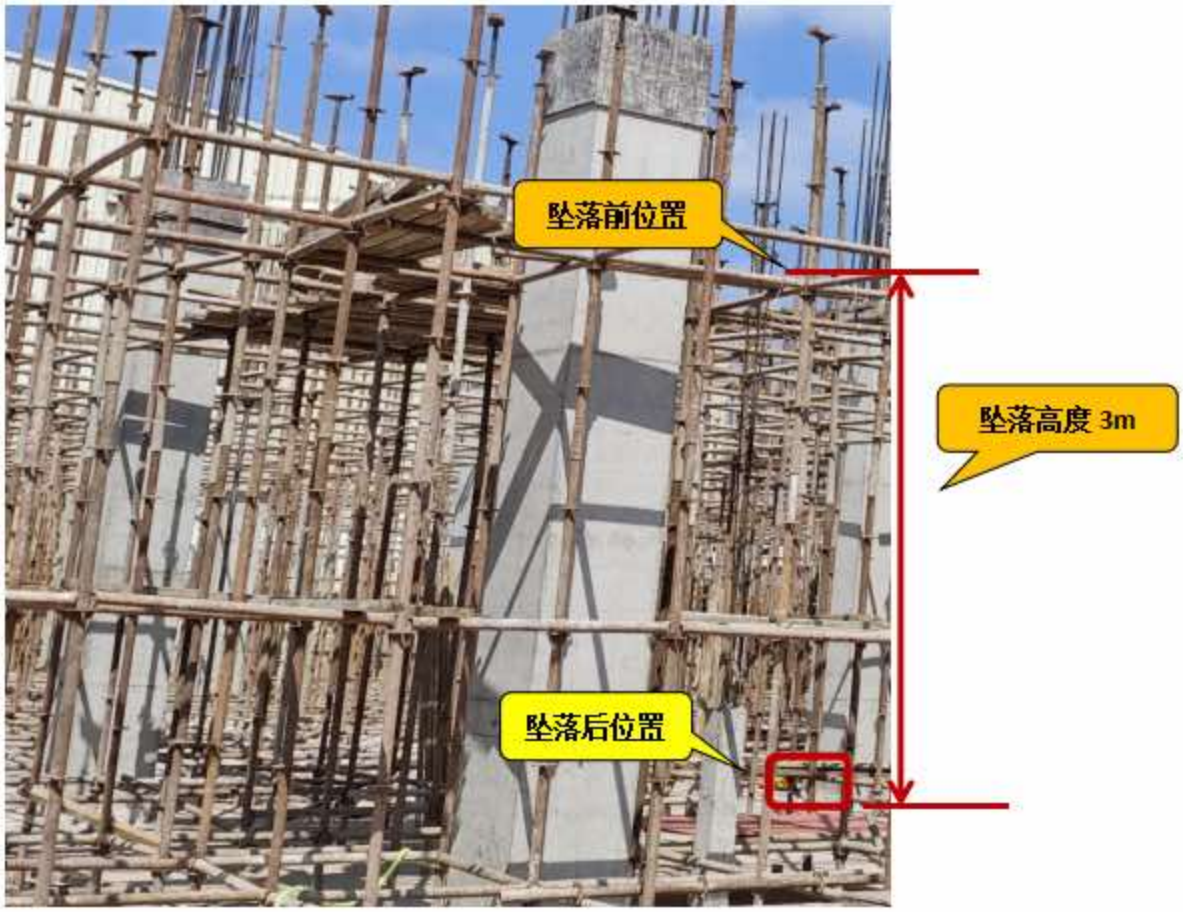
图 2 死者坠落位置情况

（1）事故地点位于汕头市澄海区溪南镇**********、*****（见图1）。工地现场已完成承重柱施工，首层地面有经过硬底化处理，当前搭设了模板支架准备铺设第二层楼板和梁的模板，其模板支架采用承插型盘扣式钢管脚手架作为支撑架，柱子跨度约5m，从首层地面到顶托位置的高度约3.8m，而死者坠落前所处位置和坠落后位置的高度为3m（见图2）。模板支架未挂设防止人员高坠的水平网，据现场人员证实该模板支架未搭设完毕。模板支架上不同位置堆放方木堆，附近地面堆放支模用的模板和钢管。

模板支架采用承插型盘扣式钢管脚手架作为支撑架，从首层地面到顶托位置的高度约 3.8m，未挂设防止人员高坠的水平网。

经现场勘查和相关人员证实，事发时模板支架未搭设完毕、尚未挂设水平网，事发前木工钉模板班将方木堆吊放在支架后被叫停作业，需等待水平网挂设后并对支架检查后再投入使用。事发当天工地上只有汕头市******有限公司木工组的工人在搬运模板。
