恩平沙湖广东金管家新材料有限公司“11·11”一般机械伤害事故调查报告

恩平市政府事故调查组

2026 年 3 月

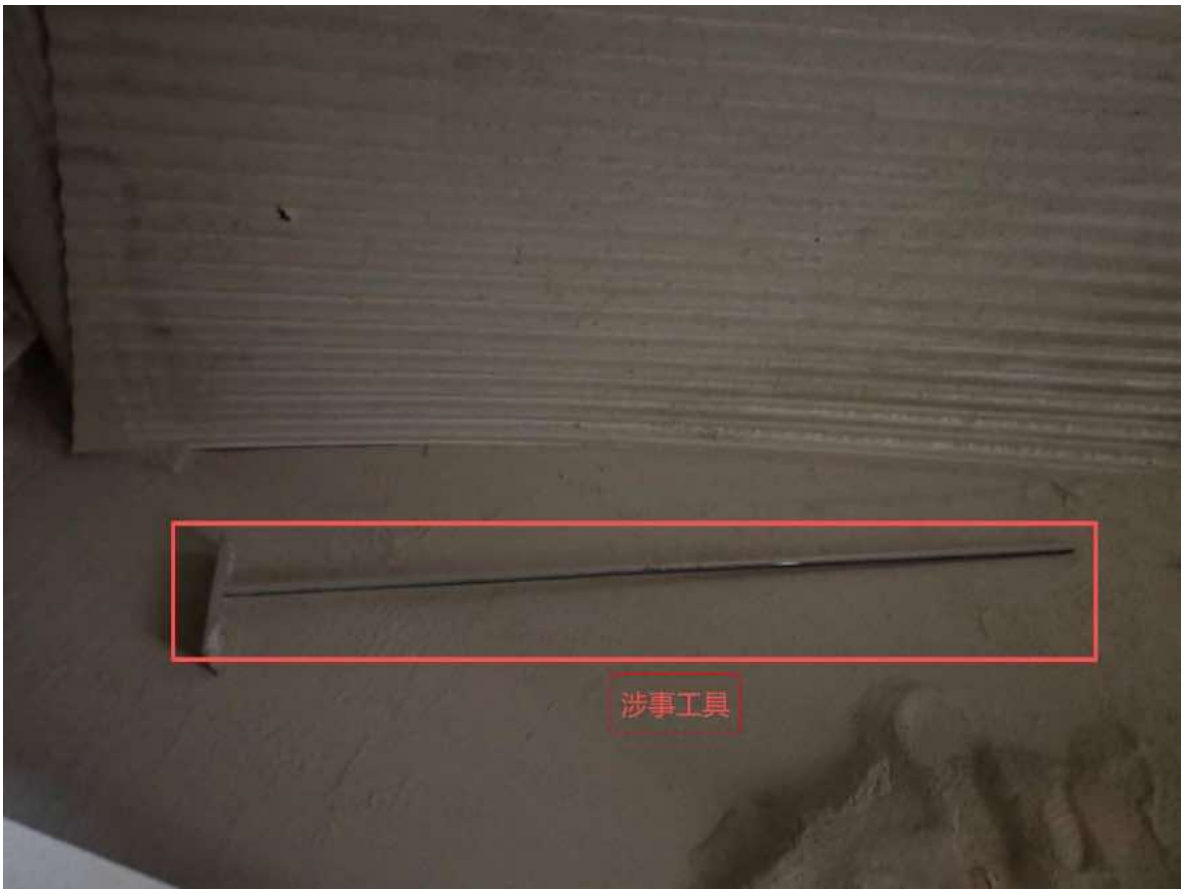
图 2 涉事工具（铁制刮灰铲）

11 月 11 日上午 7 时许，张某泽、陆某昆、区某连等人抵达原料车间喷雾塔和送料粉线班组，召开班前会后各自到岗位上岗作业。其中区某连的独自一人在送料岗位 22#线 A8 输送带区域作业，检查当班的送料质量，并清理所属范围内地面卫生和输送带支架卫生。期间，区某连佩戴安全帽手持长约 1.6 米的铁制刮

灰铲对输送带周边洒落的粉料进行清理。18 时 40 分许，喷雾塔和送粉线班组换班，18 时 50 分许，陆某昆组织召开班后会，发现区某连没有到会，遂与接班的班长苏某荣一起往区某连所在作业区域寻去，发现区某连在送料输送带底部呈悬吊直膝跪状，面朝墙一侧，头上戴着安全帽，送料输送带底部皮带副滚轴上横插着一把刮灰铲，将其脖子至头顶夹搁在送料输送带底部皮带和框架之间。

区某连安全意识不强，违反机械操作规程，在开展输送带底部地面卫生清理作业前,未关停运行中的输送带设备,盲目进入使用长柄刮灰铲清洁作业，作业时未注意长柄与输送带的间距，导致长柄插入输送带和副滚轴之间被卷入，导致事故发生。
