朝阳左家庄北京鼎欧餐饮管理有限公司“7·29”一般触电事故调查报告

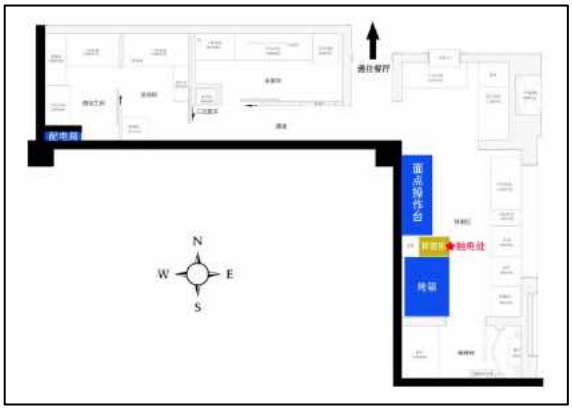
图 3 餐厅后厨平面示意图

经现场勘查，事发和面机旁设有一台烤箱，和面机通过一带有电源线的插线板、一无电源线的插线板，最终连接至墙上插座，墙上插座电源由厨房配电箱内三联空气开关控制。

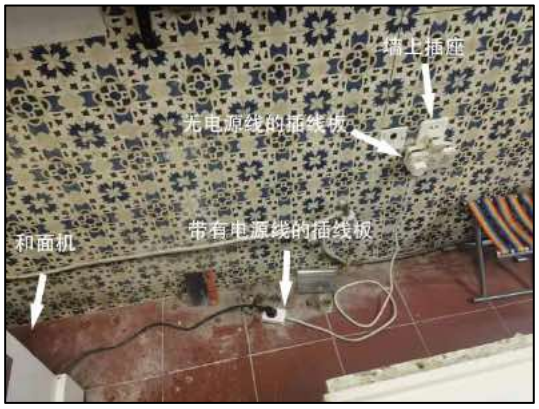
图 4 和面机连接方式

经检测分析，和面机供电回路内未装设剩余电流保护装置；无电源线的插线板左一插座地线失效，造成和面机金属外壳无接地保护；和面机金属外壳与其电源线的相线绝缘失效；烤箱箱体金属外壳接地良好；通电后和面机金属外壳成为带电体，与烤箱

箱体金属外壳电位差为 228.8V。

（二）加强设备设施安全管理。鼎欧公司要切实履行企业主体责任，从深从细抓好设备、设施安全管理工作，加大用电安全隐患排查力度，全面排查电气线路存在的故障问题；定期安排专业人员对用电设备进行维护与检测，淘汰不安全的设备、设施，立即在电源回路中安装剩余电流保护装置、更换接地失效的插线板，确保生产经营场所及有关设备、设施的安全，严防此类事故再次发生。
