莱阳冯格庄莱阳市莱信水箱修理部“7·28”一般爆裂事故调查报告

莱阳市政府事故调查组

2025年9月28日

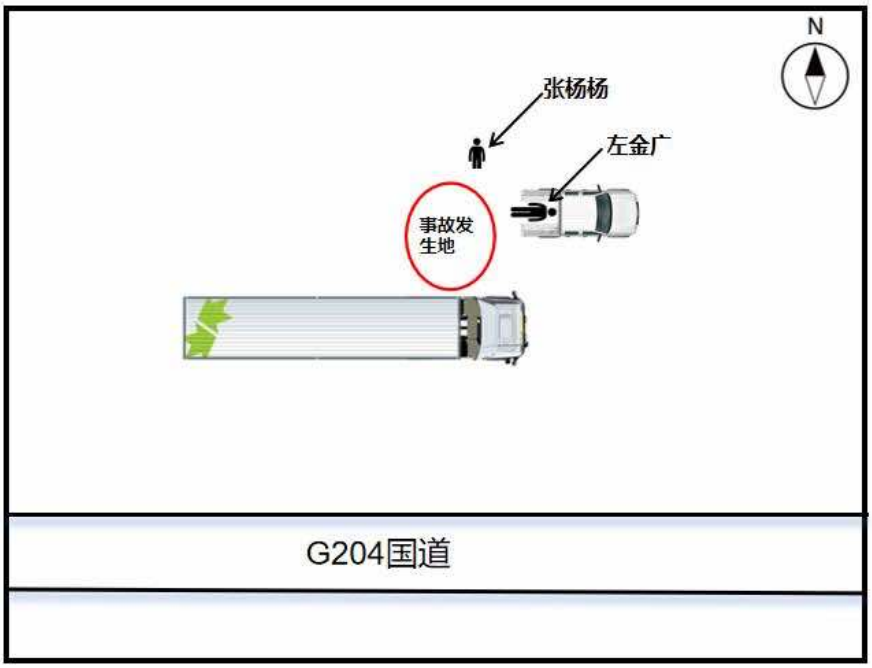
图 1 事故现场示意图（俯视图）

事故现场位于山东省烟台市莱阳市冯格庄街道桃源庄村（G204 国道北）龙门西路 735 号，向东约 8 米的空地处。冀 A7229W-冀 A12XB 挂货车与鲁 FY33F3 蓝色皮卡车均位于空地处，车头向东、车身东西向停放。鲁 FY33F3 蓝色皮卡车位于货车车头前侧，东北方向约 2 米处（见图 1）。
