宁国市安徽司尔特化肥科技有限公司“6·7”一般中毒窒息事故调查报告

宣城市人民政府事故调查组

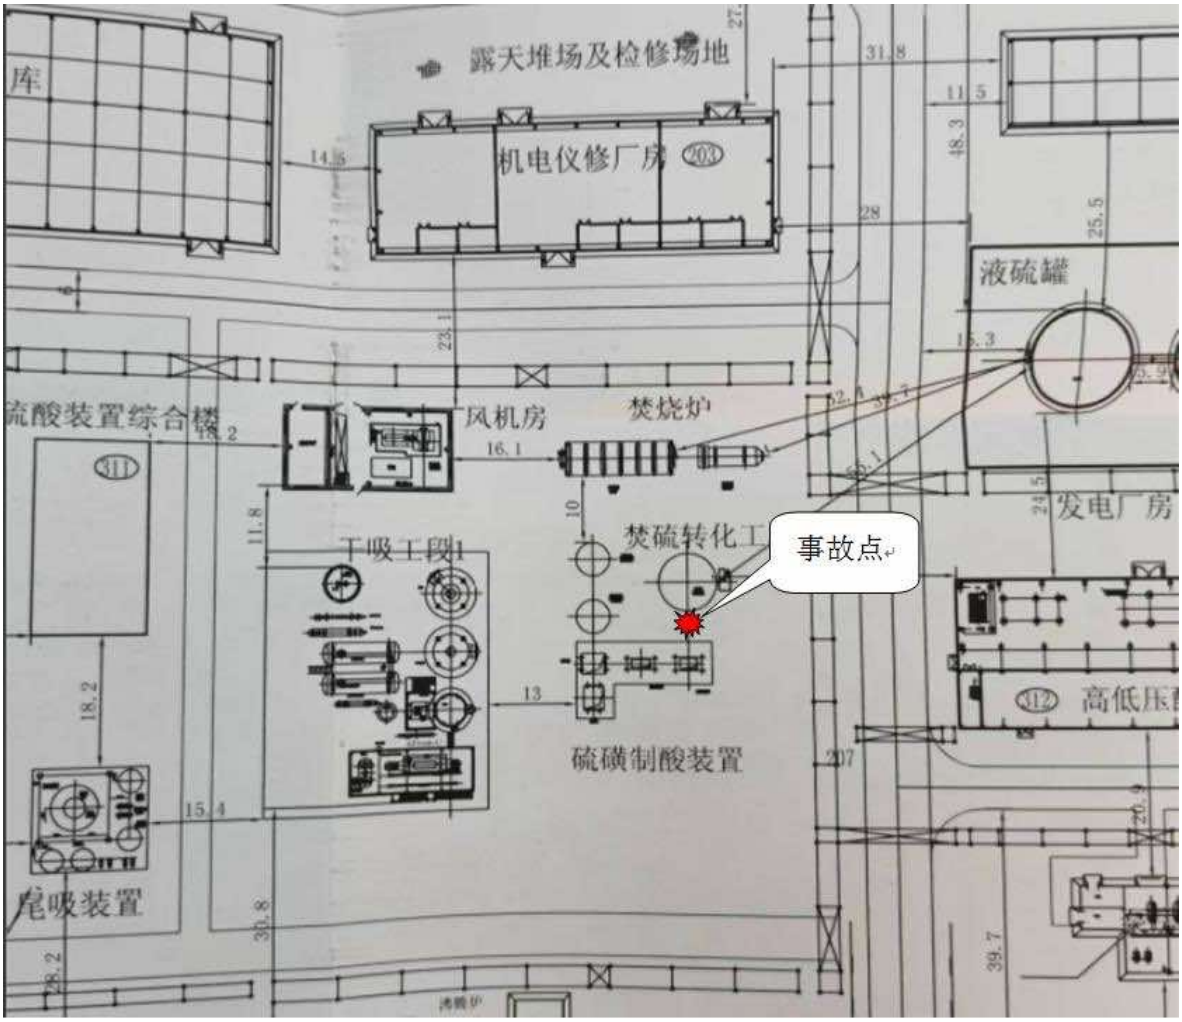
图 4 事故现场位置示意图

具体位置为转化炉 4 段进气管道下部水平部分，距离地面高度为 4 米。

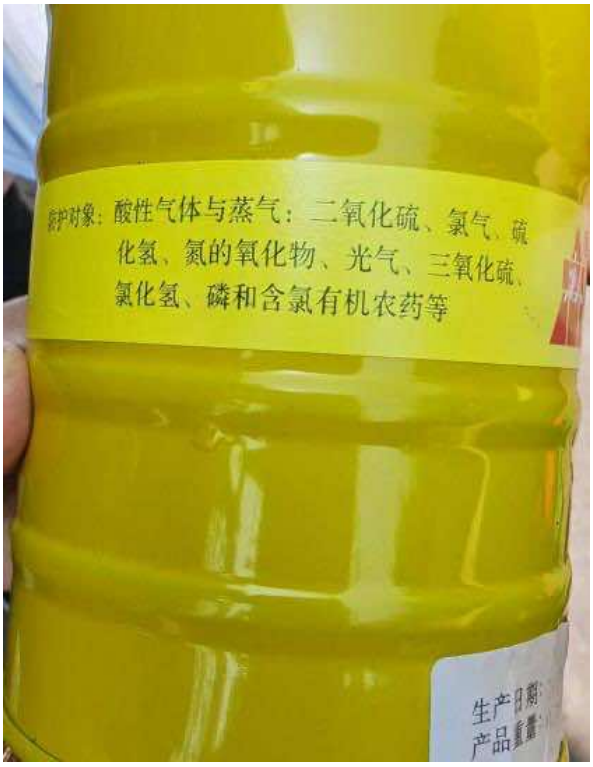
图 8　徐某、程某所佩戴滤毒罐

16:05，2 名操作工徐某、程某赶到现场后，立即佩戴防毒面具（7 号滤毒罐，防 SO_2、H_2S）开展施救，施救过程中也相继昏迷。

2.程某、徐某进入事故管道施救前均佩戴了滤毒罐，若现场有硫化氢、二氧化硫、三氧化硫、一氧化碳等有毒气体，不会发生“闪中毒”。

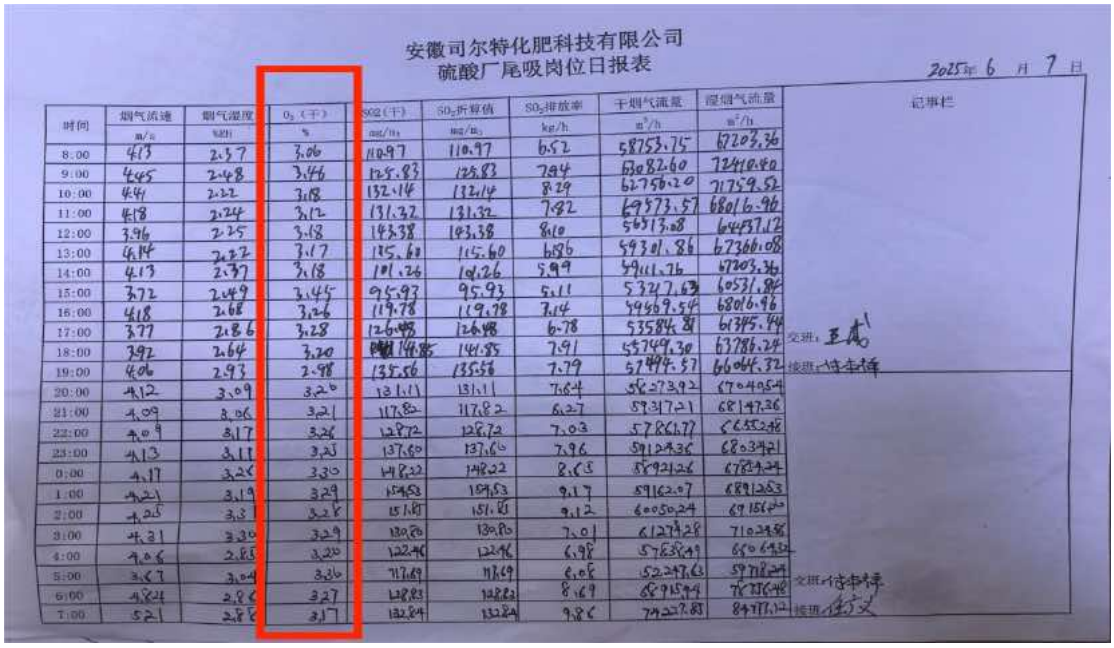
1.根据《工作场所有害因素职业接触限值》（GBZ2.1-2007）等规定，有毒物质作业场所最高允许浓度硫化氢10mg/m³、二氧化硫5mg/m³、一氧化碳20mg/ m³、氮氧化物5mg/ m³。根据《缺氧危险作业安全规程》（GB8958—2006）规定，作业场所氧含量低于19.5%（体积分数）就属于缺氧环境。根据有关资料，氧气含量低于12%时中枢神经系统会受到明显影响，人会出现判断力下降、意识模糊、昏迷等症状，可能在短时间内危及生命。氧气含量低于8%时，人会迅速失去意识，呼吸和心跳可能停止，短时间内（通常几分钟内）就会死亡。

3.事故管道内若存在烘炉的烟气，其主要成分为二氧化碳，也不会发生“闪中毒”。

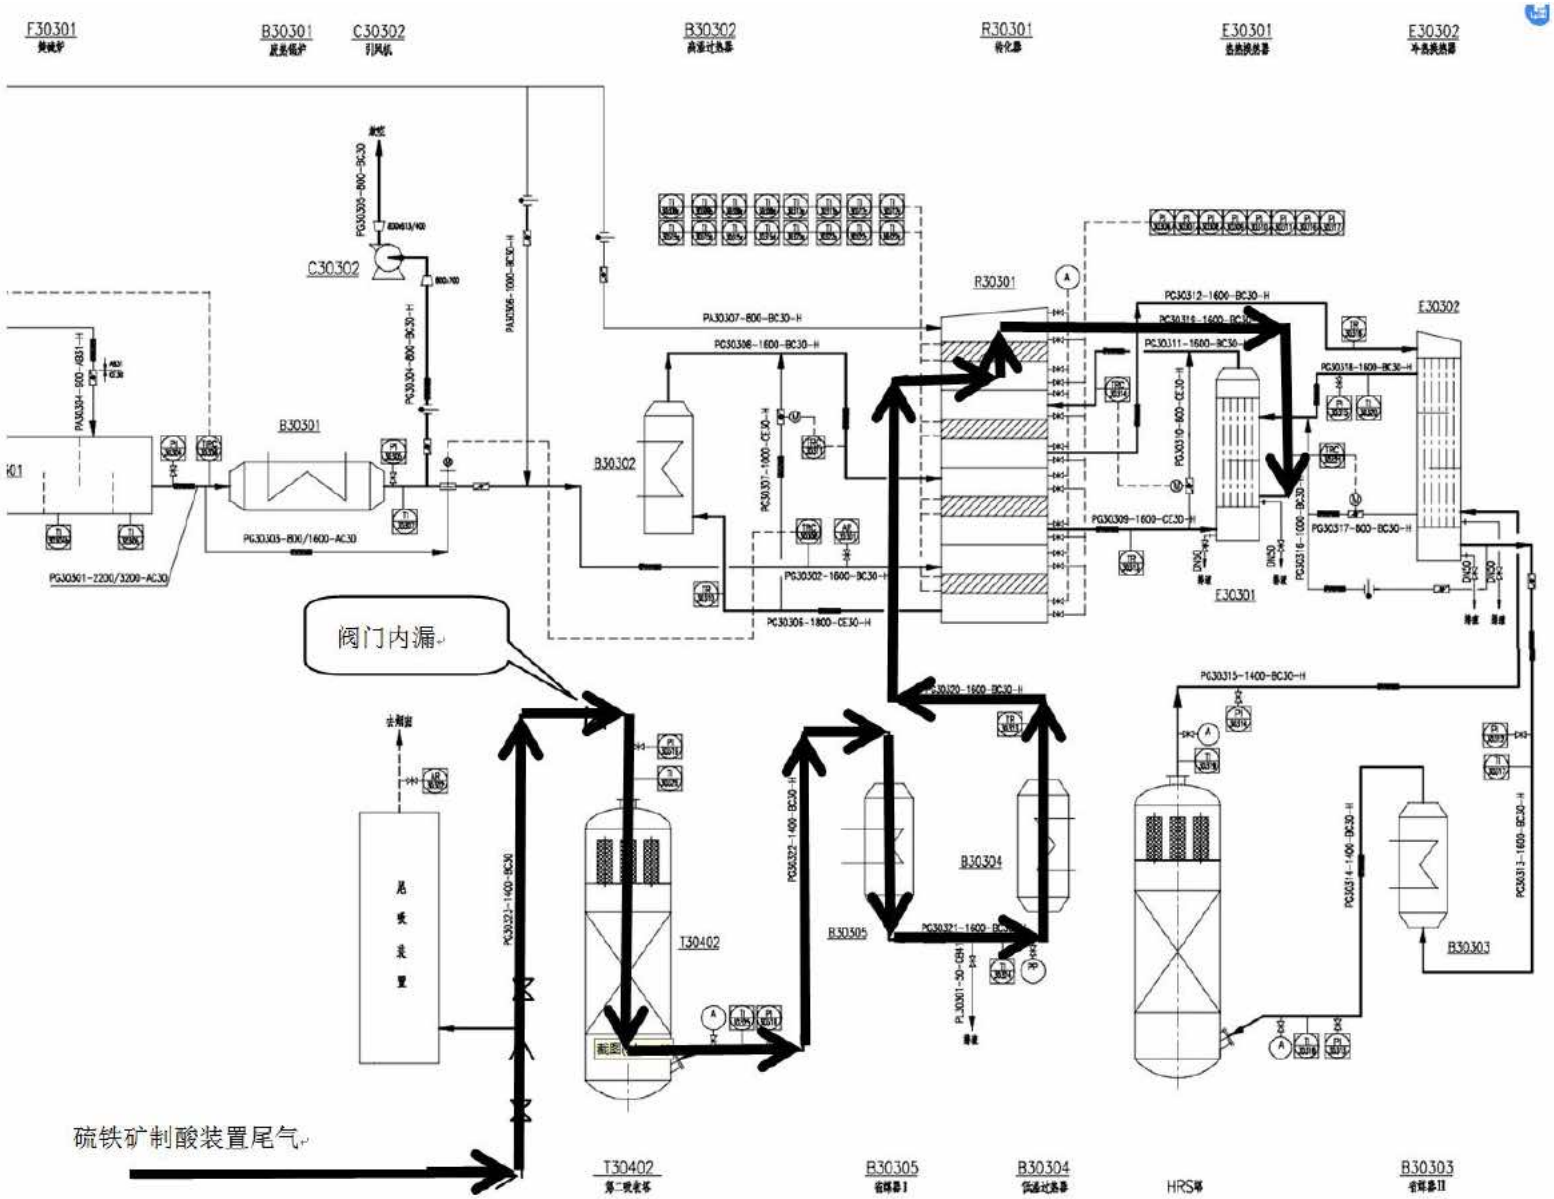
图 10　致害气体倒流途径

综上所述，由于天气条件和环保尾气吸收塔的阻力，以及相关设备的人孔、阀门开启状态等因素影响，一部分硫铁矿制酸装置尾气顺着硫磺制酸尾气管道倒流至事故管道，因事故管道开口被雨布覆盖，倒流的尾气积聚形成致害气体。致害气体倒流途径如下图。

2.司尔特公司没有在硫磺制酸二吸塔与尾气吸收装置之间管道上加装盲板，从而有效隔断硫磺制酸和硫铁矿制酸两套生产系统；下雨时将二吸塔上部人孔关闭、将转化器4段人孔封闭，形成尾气倒流途径；加之在事故管道开口覆盖雨布，使尾气在事故管道内积聚。
