广东中大建设工程有限公司“7·8”

一般物体打击事故调查报告

事故地点：云埔街东明三路长视科技股份有限公司在建厂房及研发中心建设项目4号楼一层

广州市黄埔区生产安全事故调查组

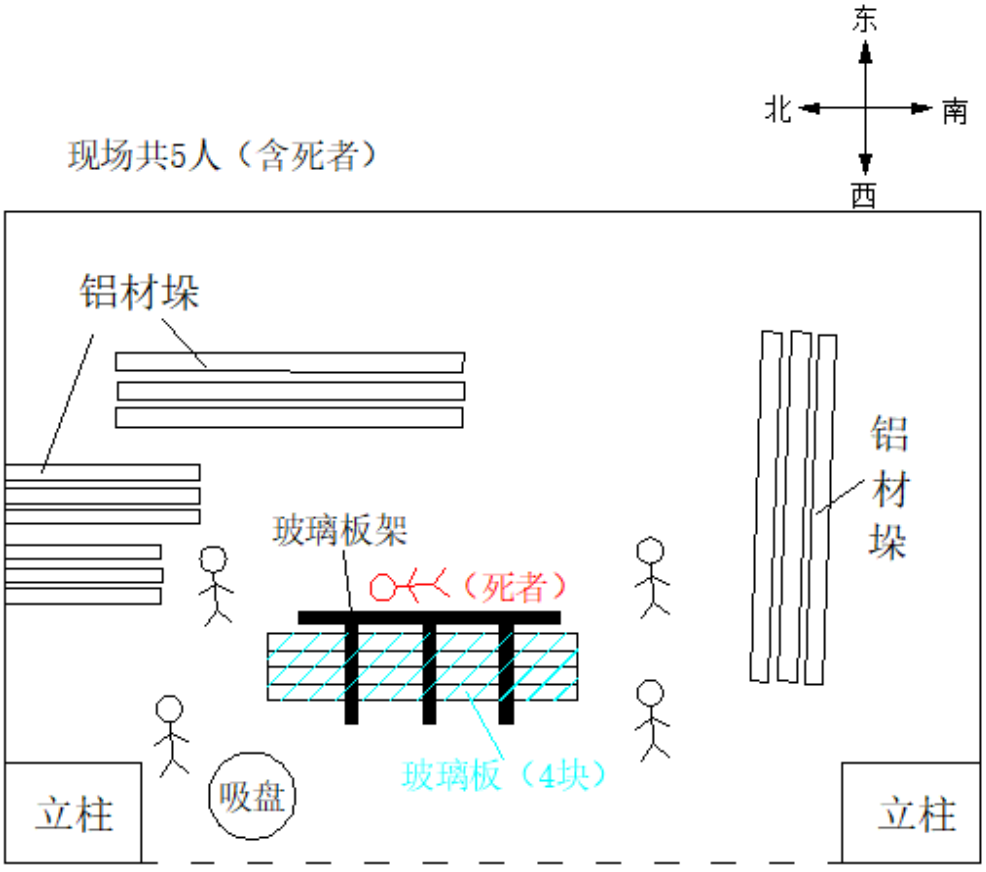
现场照片 1（从北向南拍摄）

3. 事故现场周围零散堆放有几处合金铝材，合金铝材周围散落有部分破碎的玻璃块，事故现场地面东侧有两个变型的玻璃外框，东南侧靠墙位置有一顶安全帽和四桶黑色油漆，南侧铝材上面有一双黑色布鞋，北侧铝材上面有一个绿色反光衣。

4. 由于现场因救治伤员已经变动，通过调取视频和实地查看同工期相同材料核实，涉事玻璃板规格为：长 3.55 米，宽 2.15 米，厚度 0.042 米，重量约为 550 公斤。事故发生时共有 4 块玻璃板放置在玻璃板支架上，作业人员计划将玻璃板转移至一层室外其他位置。
