绩溪县永波商贸有限公司“3·5”一般火灾事故调查报告

宣城市调查组

2025 年 5 月

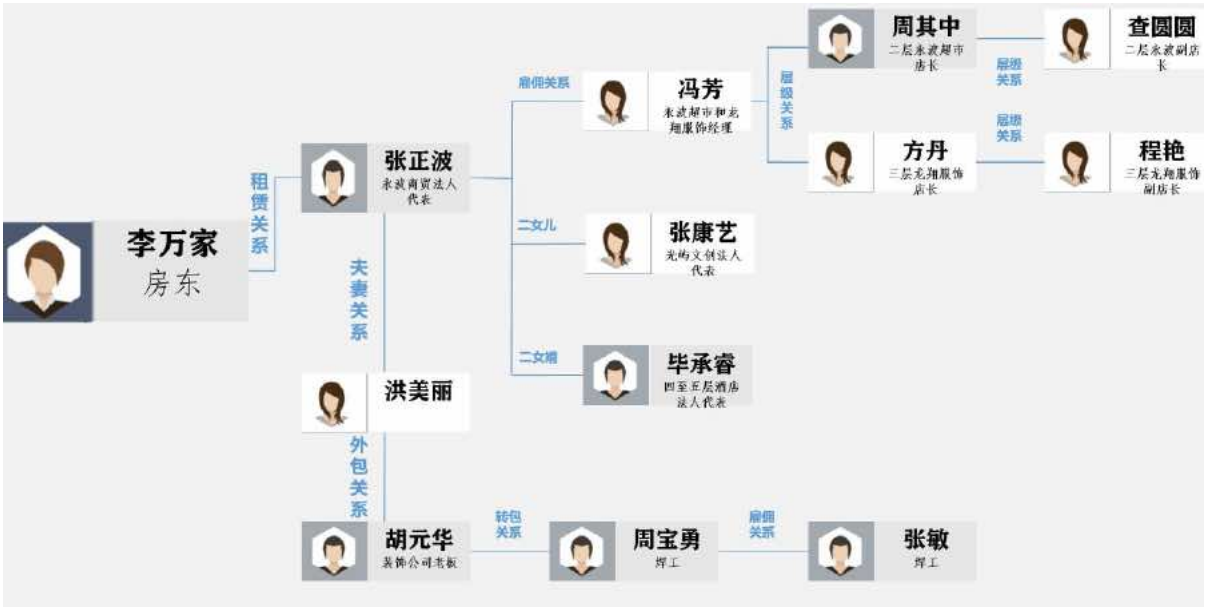
（图 4 事故相关人员关系图）

3 月 4 日，洪美丽再次打电话给胡元华沟通施工事项。胡元华电话联系了经常合作的同乡人周宝勇，两人一同到达永波超市现场确定施工方案。当日晚上，周宝勇电话通知张敏参与此次施工。其中，周宝勇 2010 年从外地回到绩溪工作后，特殊作业操作证未按期复审，并超过有效期，张敏始终未持有操作证。

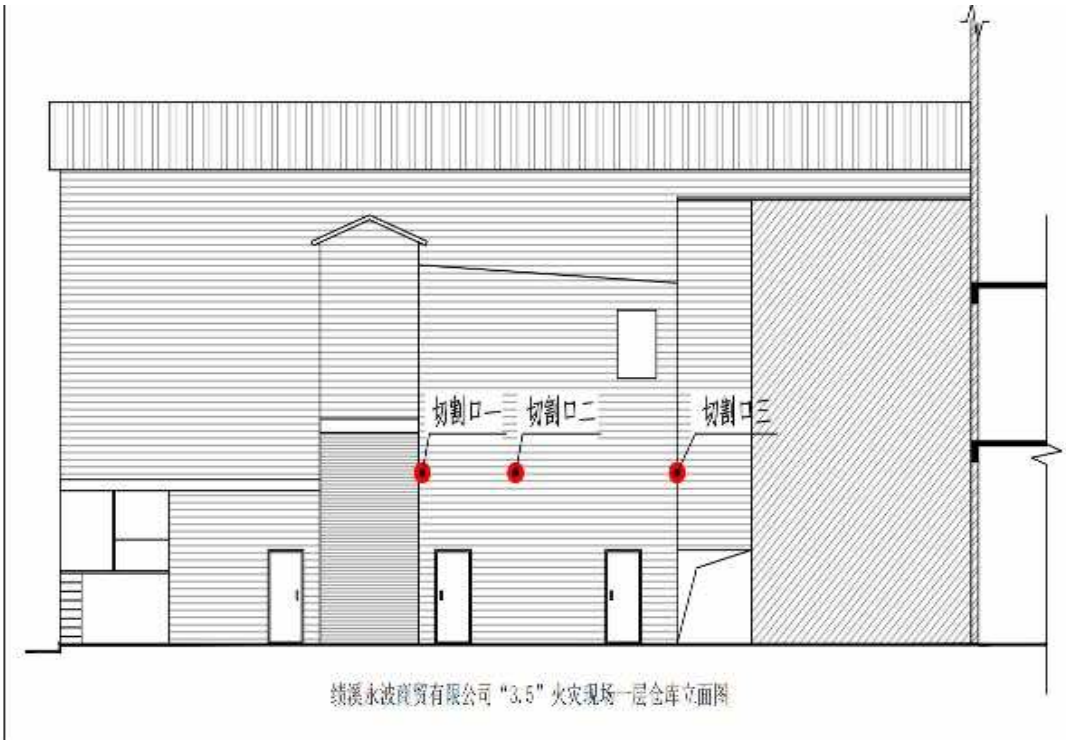
（图 7 火灾现场一层仓库剖面图）

对北面钢结构一层仓库进行细项勘验，仓库夹层烧损程度重于下层，夹层向下垮塌，夹层钢柱钢构件向下层弯曲且变形变色程度重于下层，夹层顶板钢构件呈蓝黑色，顶板东侧向下塌陷。夹层钢结构与框架结构结合处的框架柱靠近钢结构一侧烧损剥落程度重于其它侧。夹层地面可见部分燃烧残留的灰化物。

夹层顶板设有一 LED 照明灯，其配电线路连接至夹层南墙开关处。对照明灯及配电线路残骸进行勘验，未发现明显故障痕迹，将残骸提取。夹层南墙压型钢板有三处孔洞，中间孔洞位于中央两块压型钢板连接处，其金属表面呈黑色氧化层，切口有明显熔痕，熔痕边缘粗糙，周边可见少许金属熔滴物，对其筛选并提取，在该孔洞正下方的一层仓库及夹层地面残留物中筛选出少量金属熔滴物并提取。其他两处孔洞无以上痕迹。中间孔洞下方发现一钢质脚手架，脚手架西侧最上段悬挂一焊枪，焊枪配电线路连接至地面距脚手架东南侧约 3 米处电焊机上，电焊机电源线连接在地面一插排上，插排自消防泵房配电柜引出。

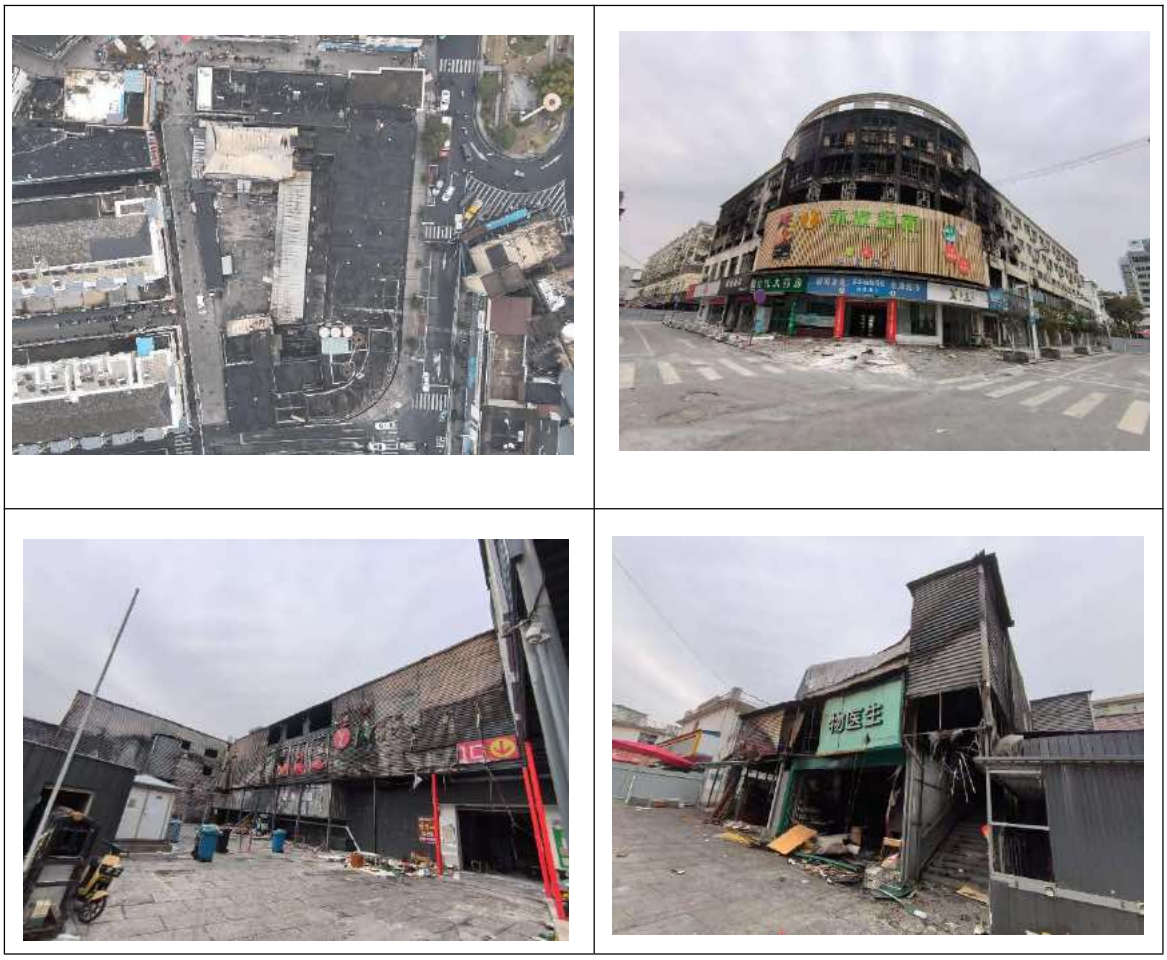
（图 8　起火建筑外部过火情况）

经勘验，北楼北侧外墙西段外窗上方有轻微烟熏痕。东楼东侧外墙自永波超市广告牌北侧二层向上烟熏严重，空调外机严重烧损。南楼南侧外墙、窗户、空调外机等严重烧损，永波超市广告牌上方最为严重向南逐渐减轻。从建筑西侧看，北楼西墙植物医生店烧损严重向两侧逐渐减轻。北段钢结构南墙、东段钢结构西墙、南段钢结构北墙均严重烧损。建筑及周边未发现烟囱。
