铁西启工沈阳钢材配送中心加工线——房屋建设工程“6·27”一般高处坠落事故调查报告

铁西区政府事故调查组

2025 年 11 月 6 日

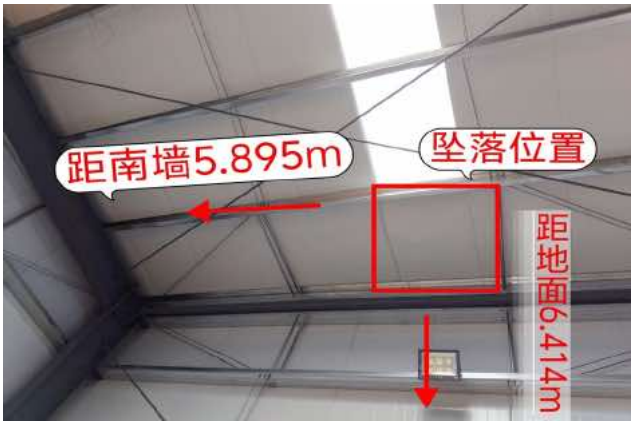
具体坠落位置：厂房内西南侧棚顶。靠近西侧墙板，距南侧墙板 5.895m，距地面高度 6.414m（南侧第 5 块复合板位置）。

顶棚复合板尺寸 2000mm*1000mm*0.075m，盖板尺寸 2270mm*960mm（如图 1、图 2）。

图 1：坠落位置示意图（屋内复合板）　图 2：坠落位置示意图（屋外盖板）

从现场情况来看，厂房盖板使用的是 2270mm*960mm 的不锈钢板，钢板之间连接不到位，易脱落；钢板上有雨水，表面湿滑。钢板之间连接是否锚住和上面湿滑是此次事故发生的物的不安全状态。
