广州市番禺区南村美康健体育馆“8·2”淹溺事故调查报告

2021年8月2日18时30分左右，广州市番禺区南村美康健体育馆（以下简称“美康健体育馆”）位于南村镇华南碧桂园会所戏水池内发生1名儿童在玩耍时淹溺死亡的事故，直接经济损失226万元。

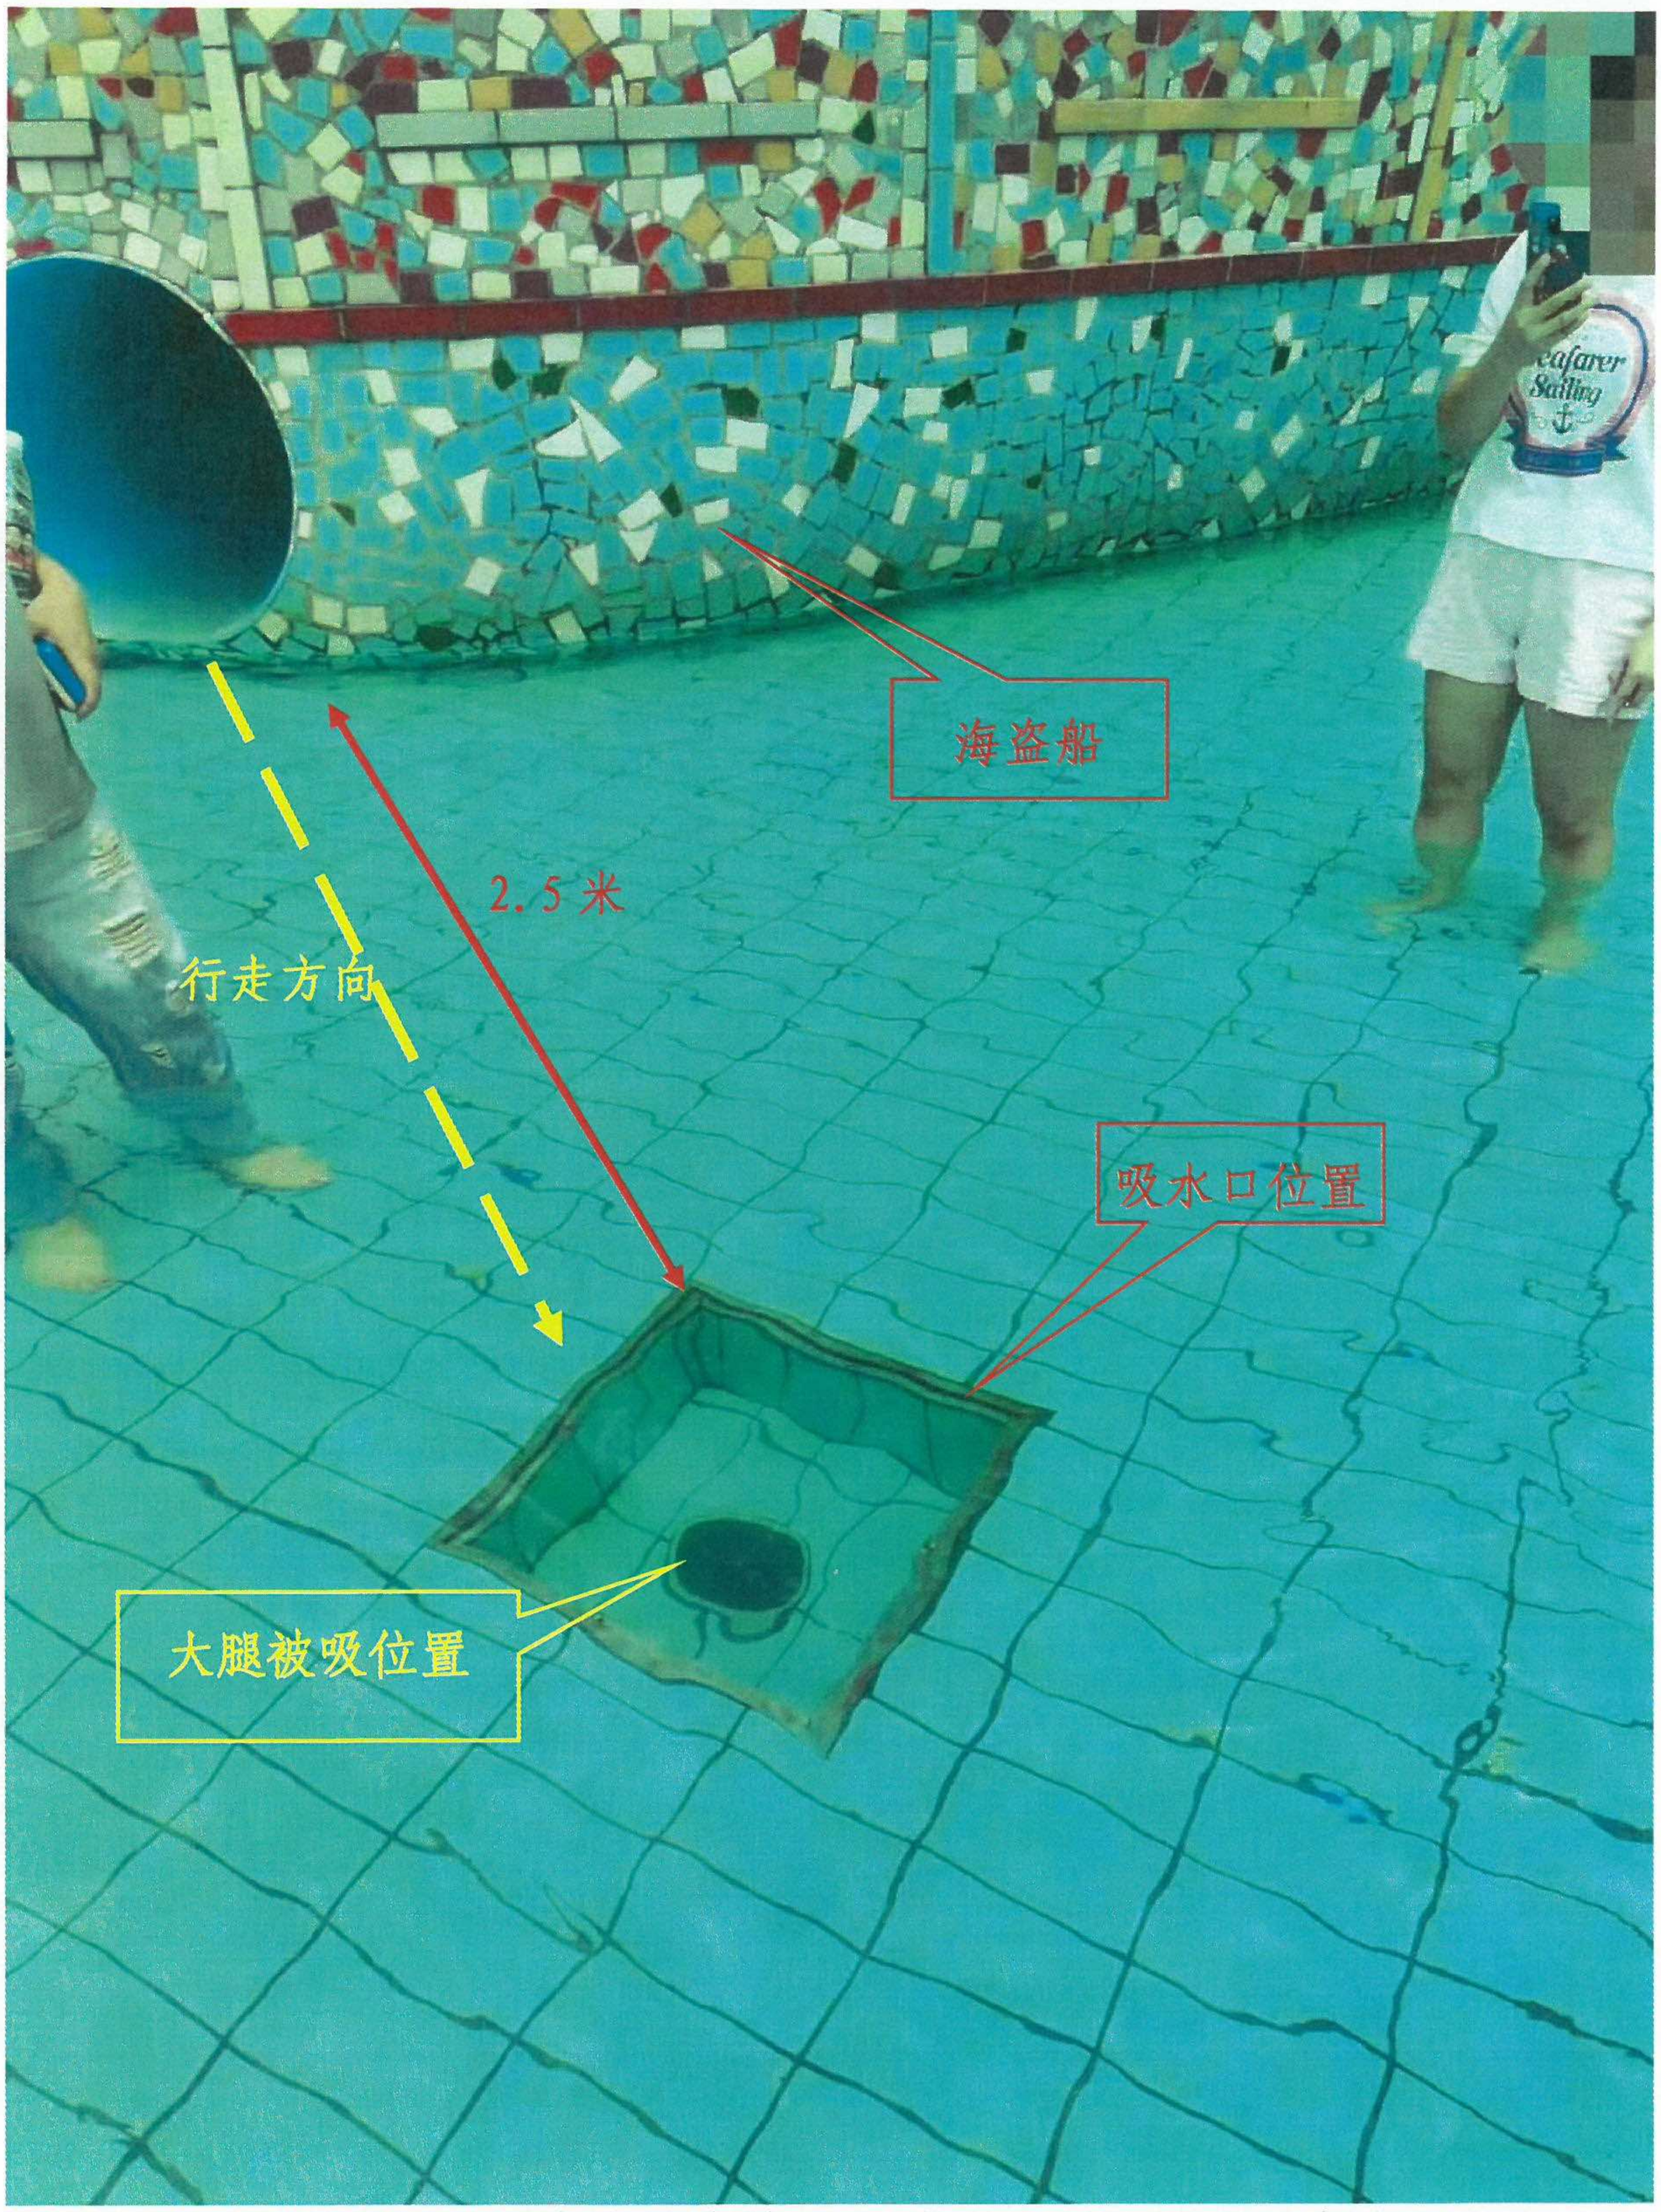
图 2　戏水池游乐设备情况

2.事发地点位于儿童戏水池浅水区海盗船与水炮之间的水槽吸水口处，水槽位于池底，吸水口在水槽中央（见图2、图3）。现场实测事发地点水池池底与地面距离约36cm、水深约26cm。水槽长度为47cm、宽为46.5cm、深度为23cm。水槽上盖板为不

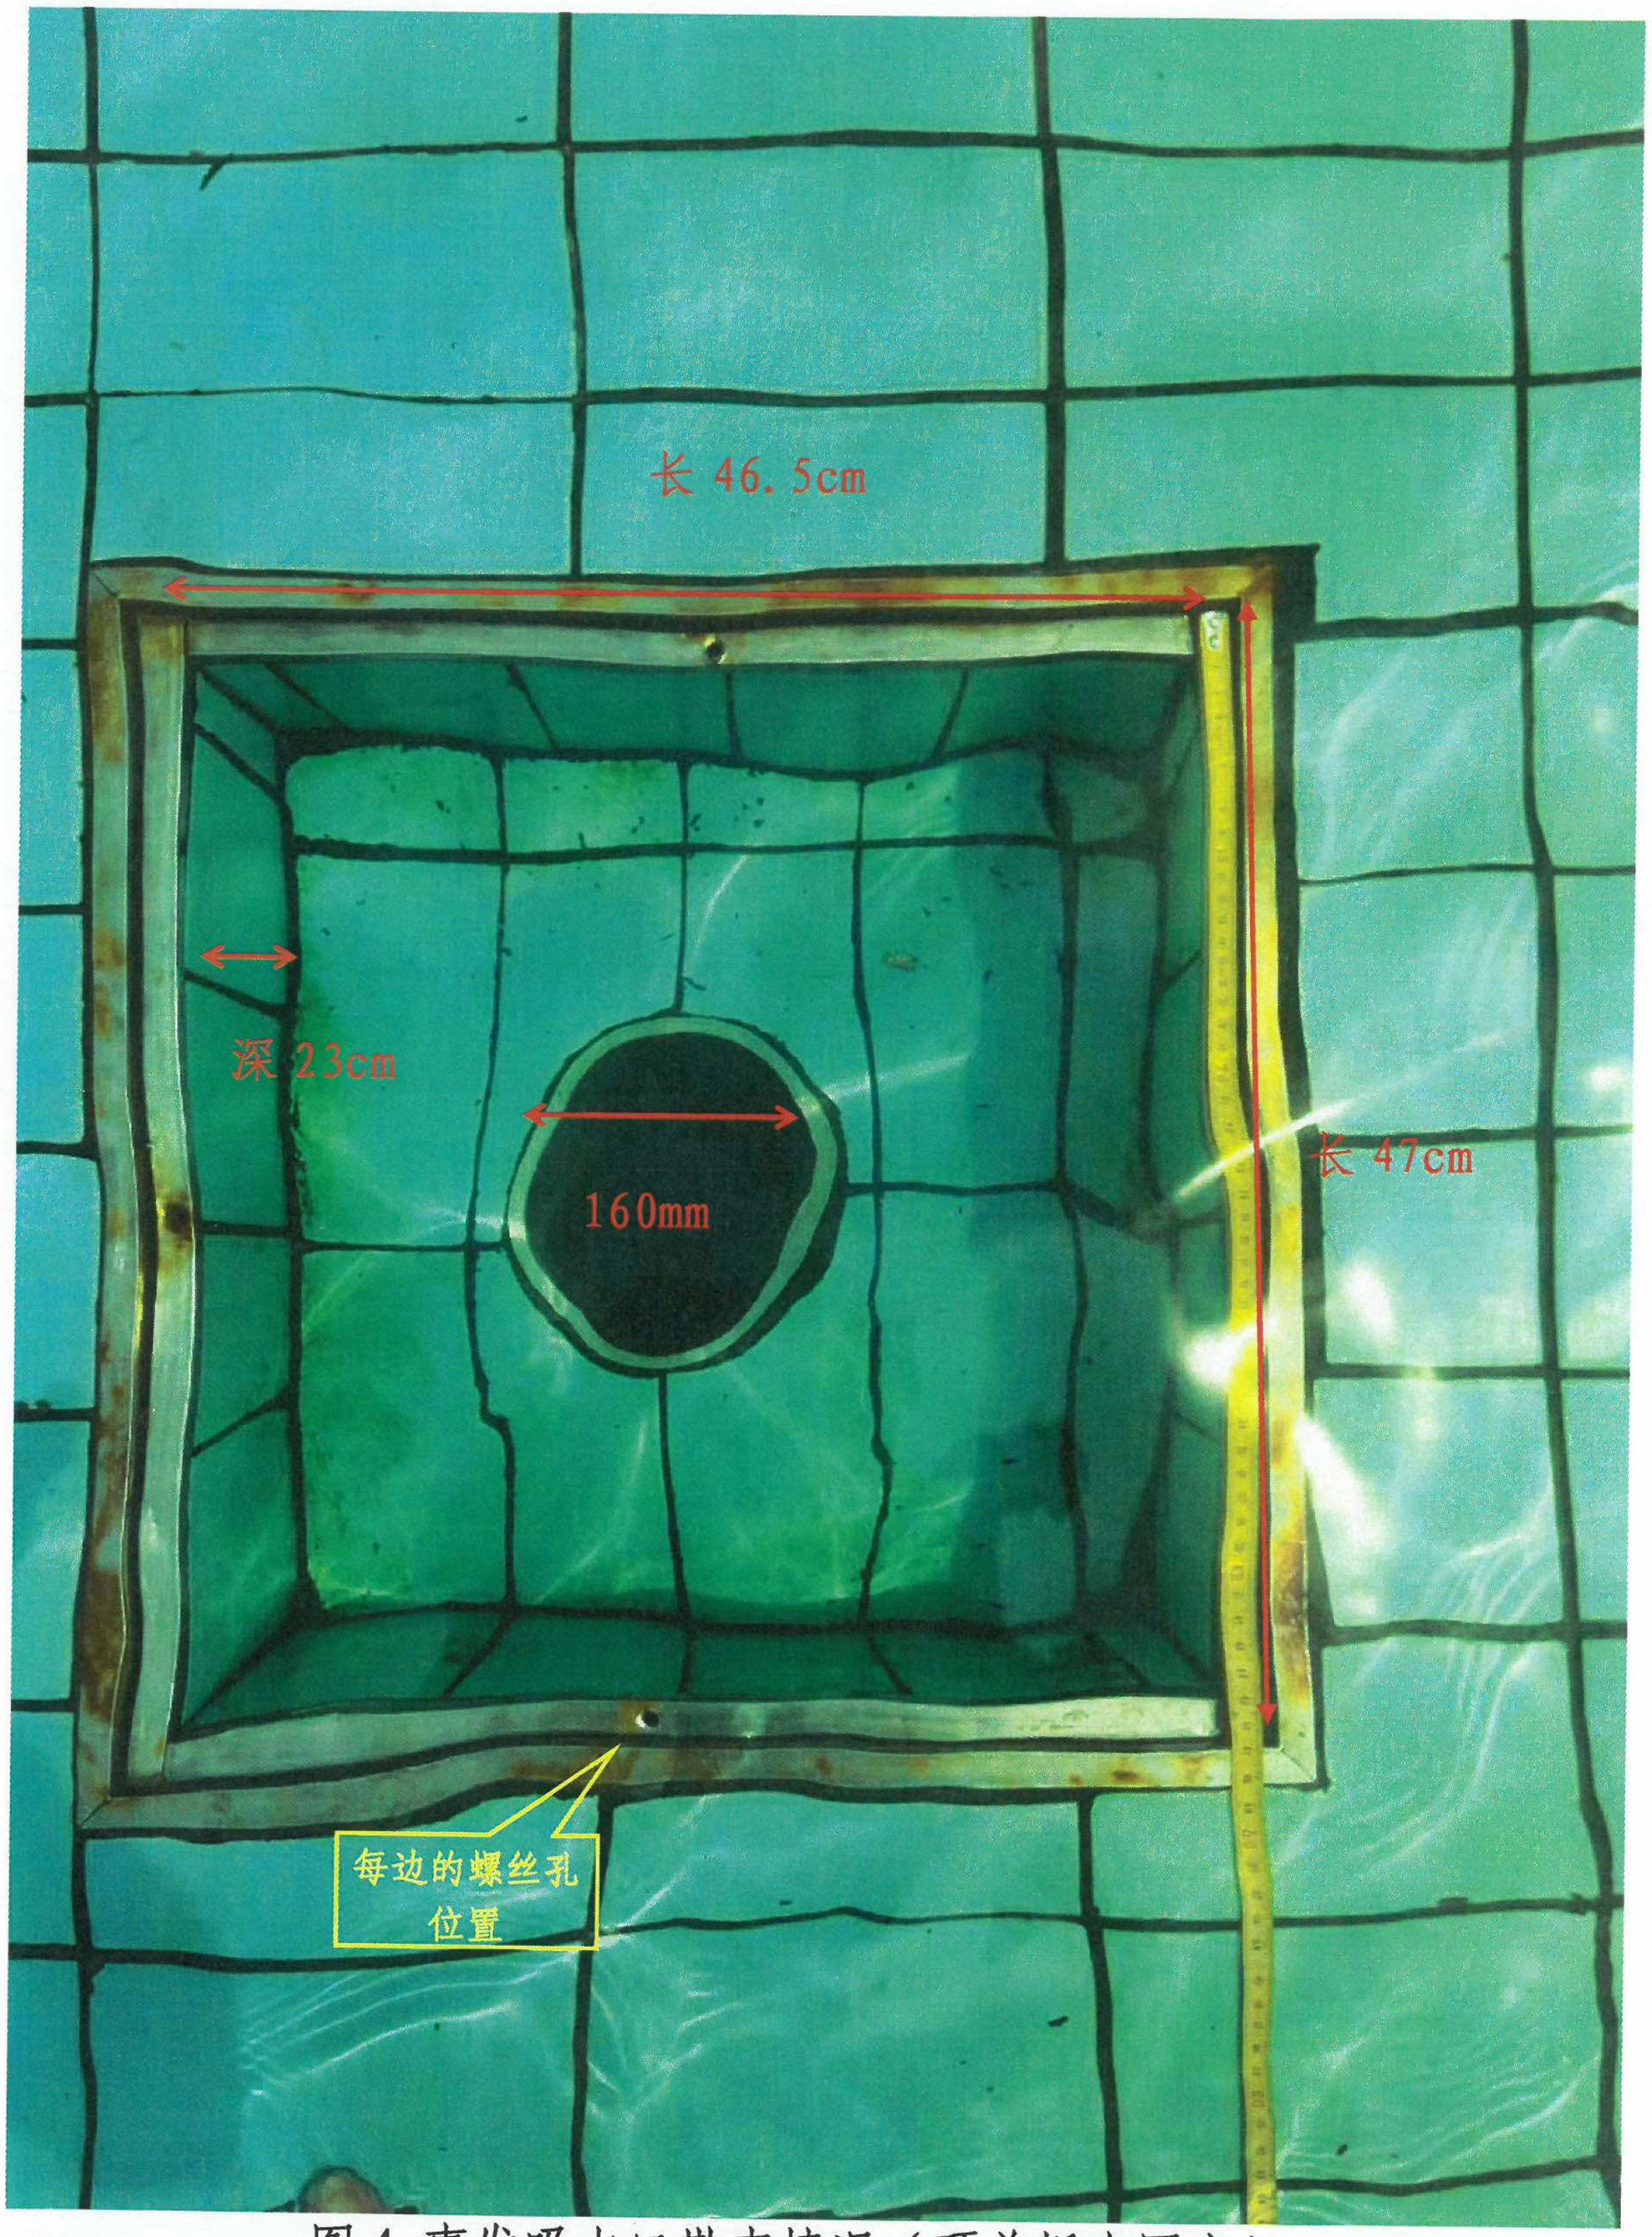
图 3　行走轨迹及事发地点情况（从海盗船往吸水口方向）

戏水池池底吸水口上方的顶盖板未采取固定措施，安全防护措施失效，戏水儿童的脚部可伸到吸水口，不符合《水上游乐设施通用技术条件》（GB/T18168-2017）第 4.3.5.1 条[①]要求，符合引发事故的条件。

张嘉亮在戏水池浅水区行走时遇到无顶盖板的吸水口、其右大腿被吸入水管内，因水管吸水的水流速过大而形成的负压导致其无法自行将大腿从吸水管抽出、人员倒入水池的水面线以下引起淹溺是导致事故发生的直接原因。

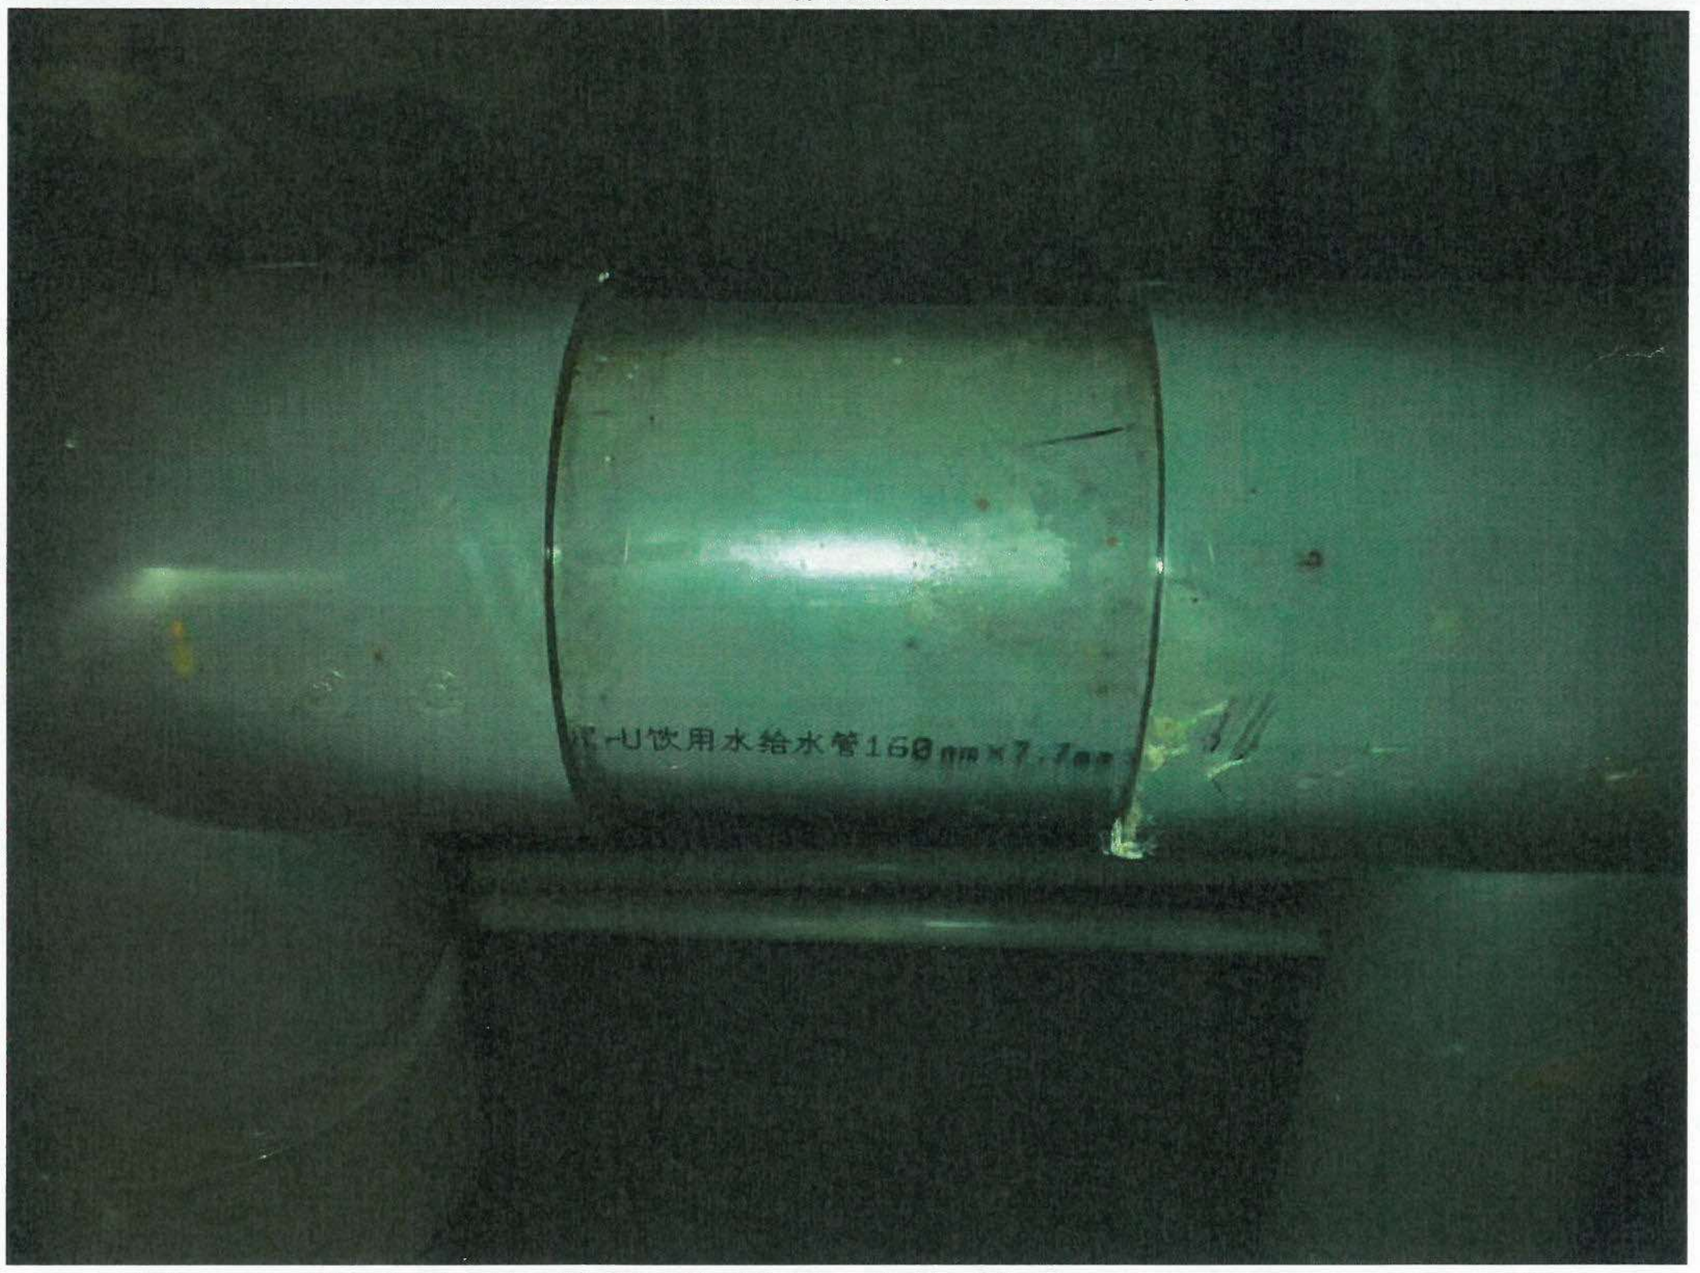
图 7　水泵型号及规格情况（流量为 90m³/h）

3. 查看现场，戏水池北侧为地下水泵房，泵房内安装有三台水泵（其中有一台停用）。水泵为管道泵，由广州市第一水泵厂生产，生产年份为 2000 年，型号为 GD100-19，其功率为 7.5kW、流量为 90m³/h（见图 6、图 7）。循环水吸水管为铝塑管，管径为 Φ160mm × 7.7mm，勘查情况见图 8：

3. 水泵启动时管道内和顶盖板处的流速均超标。

（1）水泵启动时，按照实际流速=体积流量／截面积计算，

管道内水的流速达 1.52 m/s，不符合《建筑给水排水设计标准》（GB50015-2019）第 3.9.5 条[①]要求。

（2）水泵启动时，按照实际流速=体积流量／有效面积计算，该吸水管口上方水槽顶盖板的缝隙的水流速度为 0.28m/s，不符合《游泳池给水排水工程技术规程》（CJJ122-2017）第 4.10.2 条要求。
