天津河西天津市怡天尚川管理有限公司
“11.20”一般淹溺事故调查报告

编制单位：河西区政府事故调查组

报告编制日期：2024 年 2 月 4 日

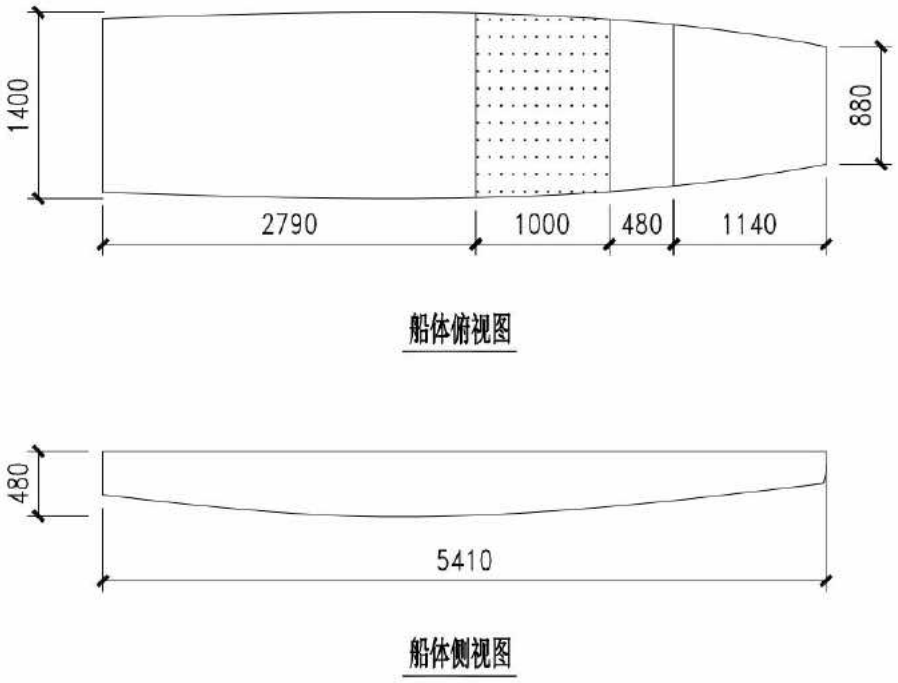
图 1 涉事船只照片

经现场勘验，涉事船只为铁质双节船，中间用卡扣连接，后配电桨和三块风帆牌蓄电池，型号：6-QW-195(1200)-R，作为动力来源。船身总长 5.52 米，宽 1.4 米，最窄处 0.88 米，高 0.48 米，第一节共分为三个舱室，舱室与舱室之间用铁质隔板隔开，三舱长度分别为 1.12 米、0.48 米、1 米，第三舱室为活水舱，该舱两侧有若干孔洞，水流进入，便于水产存活。第二节共一个舱室长度为 2.79 米。经事故调查组现场勘查，船底、侧无漏点。

视频监控显示，2023 年 11 月 20 日 8 时 30 分左右，宋某委带领施工作业人员刘某义、贾某冬、冯某毅、庞某龙、崔某飞、韩某朋到天塔湖进行湖面铺设防护网作业，其中刘某义、贾某冬、冯某毅驾驶涉事船只，庞某龙、崔某飞驾驶人力船作业，韩某朋在岸边作业。11 时左右，田某和宋某委在天塔湖南岸遇到正在进行打捞螃蟹笼作业的王某航和李某，提出待防护网铺设工作完成后打捞剩余螃蟹笼。13 时左右，刘某义、贾某冬、冯某毅驾驶涉事船只打捞螃蟹笼，三人均未穿救生衣。贾某冬驾驶船只，刘某义、冯某毅负责打捞螃蟹笼。13 时 50 分左右，在中途返回时，湖水从船体右侧上方漫入船内，船体沉没，刘某义、贾某冬、冯某毅三人落水。13 时 55 分左右，冯某毅被庞某龙、崔某飞驾驶作业船只救起。

怡天尚川公司雇佣的施工作业人员刘某义、贾某冬、冯某毅在涉事船只吃水深度过深的情况下驾船行驶，船体在行进过程中处于濒临进水的危险状态，在人员移动、船身转向、航速等因素作用下，湖水加速漫入船体，造成船只沉没，且刘某义、贾某冬、

（一）怡天尚川公司要建立健全并落实各项安全生产管理制度，依法依规开展生产经营活动。一是要建立风险防控和隐患排查双重预防机制，明确水上作业各环节岗位安全职责，督促作业人员严格执行各项安全管理规定。二是要加强施工作业人员的安全教育培训，明确作业风险，提高作业人员安全生产意识和自救互救能力。三是要向从业人员提供符合国家标准或行业标准的的救生、劳动防护用品，并监督教育从业人员按照使用规则佩戴，依法保障施工作业人员施工安全。
