羊东矿“2·22”一般其他瞒报事故调查报告

羊东矿“2·22”一般其他事故调查组

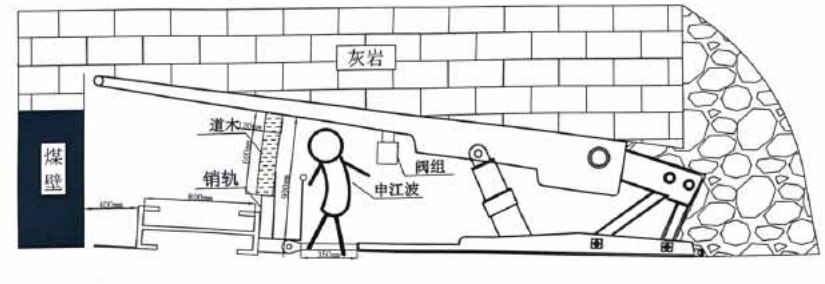
图4 事故前现场示意图

14时15分许，当班人员陆续入井。14时50分，申某某到达工作面，由于下端头水大，水淹转载机机尾，工作面无法出煤，副班长陈某某组织申机尾清淤排水。约17时，水位下降，申某某等人员回到工作面岗位上，采煤机从15#架往下机头方向割煤，割透下机头煤壁后，采煤机反向继续割煤段开始顶溜拉架。副班长陈某某看着申某某操作液压支架顶过1#～4#支架前部刮板输送机，发现5#支架底座钻底，安排申某某清理架前浮煤后，向查。

17时20分，陈某某行走至10#支架时，听见下方“咕咚”一声响，陈某某立即返回至5#支架处，看到申某某趴在管线架上，5#支架顶梁压在身上1m左右有一根道木(长1000mm×宽150mm×高150mm)斜横在底板上，申某某头部朝煤帮，屁股朝支架立柱，向上翻白眼，鼻子和嘴往外流血，左眼100mm伤口，呼叫没有回应（见图4、图5、图6）。

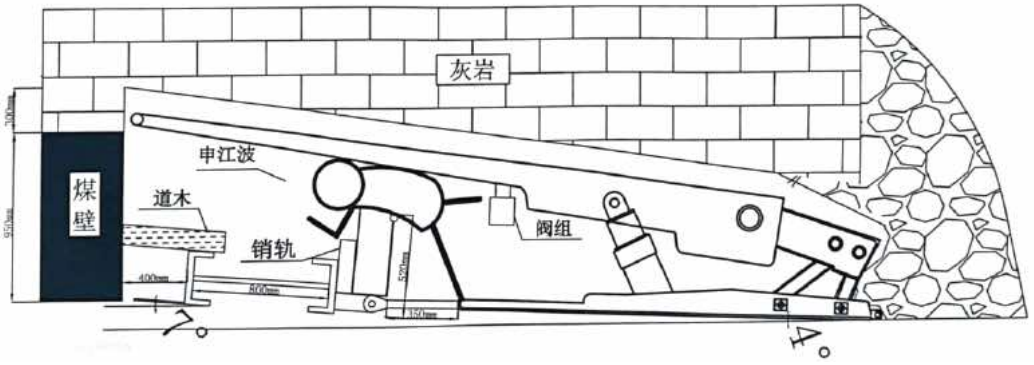
图5 事故后现场示意图

申某某单人使用道木代替单体液压支柱在5#液压支架处起吊本架底座，道木滑脱、支架下降伤到头部且顶梁挤压身体导致事故发生。

1.作业规程和安全技术措施落实不到位。8476采煤工作面调整液压支架时未落实作业规程和安全技术措施“严禁人员在支架下操作本架，必须远用杂木、道木、废旧钻杆等材料代替单体液压支柱进行调架”“调整支架时，至少两人一组协调作业”“移架、调架时，支架正前方、下方不得有人行未采用远距离操作，违规使用道木调整工作面液压支架，单人调整支架无人配合。

（一）加强现场作业安全管理。安全管理人员要认真检查各处施工作业地点是否严格按照规程措施施工。在每次作业前，现场人员对现场环境进可能存在的机械伤害、地质条件变化等环境风险因素，在作业过程中，密切关注现场环境变化，遇到支架调整等情况，严格落实相关安全措施。

（二）强化安全隐患排查。全面分析单人作业等生产各环节可能存在的安全风险，加大安全巡查频次，发现问题及时整改，施行责任联挂。完善安全注意事项，采取有效措施制止违章调整支架等冒险蛮干行为。加强单岗作业人员安全管理，做到联保自保，彻底消除隐患。
