利津刁口山东小飞象石油化工有限公司
“8·16”一般硫化氢中毒事故调查报告

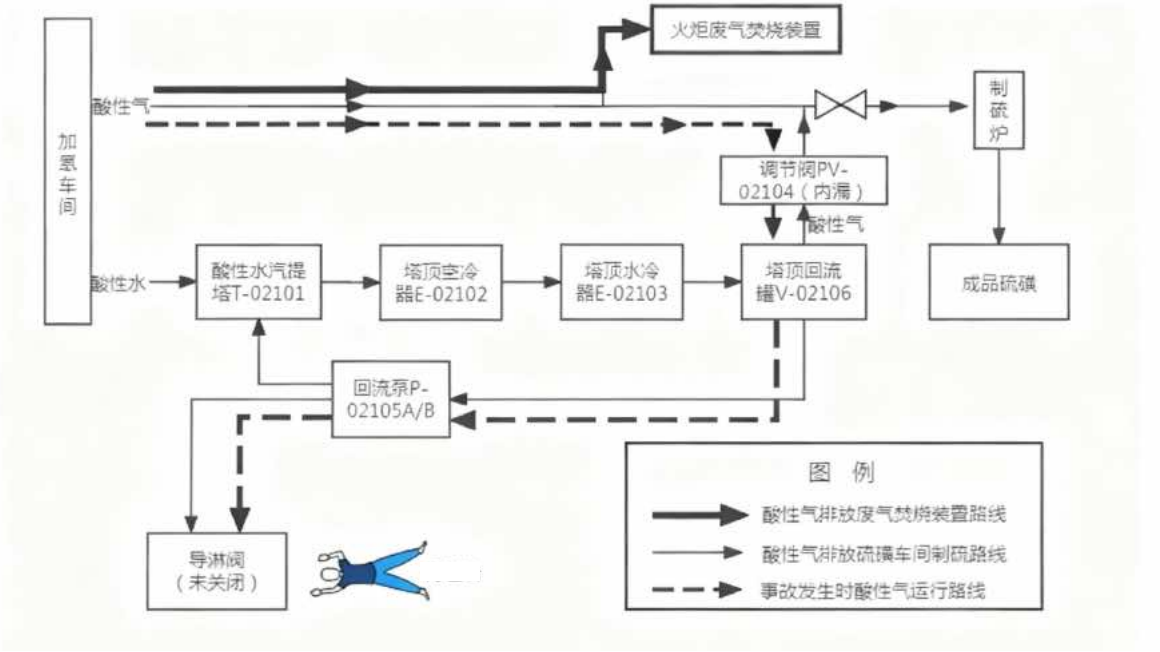
本次事故中，加氢车间酸性气排放至火炬时，部分酸性气通过内漏的调节阀PV-02104反向进入酸性水汽提塔塔顶回流罐V-02106，进而通过未关闭的酸性水汽提塔塔顶回流泵P-02105A出口导淋阀漏出。

图1 硫磺车间酸性气运行流程示意图及何**中毒点

加氢车间产生的含硫化氢酸性气，在排放火炬废气焚烧装置过程中，通过内漏的 PV-02104 调节阀进入硫磺车间酸性水汽提塔塔顶回流罐 V-02106，进而通过未关闭的塔顶回流泵 P-02105A 出口导淋阀泄漏，硫化氢泄漏后违规[2]处置，致人中毒。

（1）安全风险管控不到位。未按照《危险化学品企业停产、复产及停产期间主要安全措施清单》要求，全面辨识停产、复产过程及停产期间的安全风险，制定和落实相应的管控措施。企业在开工前未能排查发现 PV-02104 调节阀内漏、P-02105A 处有毒气体报警器故障等问题，造成重大风险失控漏管。

（三）精准发力，扎实做好开停工安全管理。企业要严格执行《危险化学品企业停产、复产及停产期间主要安全措施清单》，强化风险辨识，完善操作规程，制定应急处置方案并组织好相应的培训。开工前要检查确认安全条件，对重要作业实行责任人签字确认制度，对作业区域进行有效清理和隔离。开工过程要严格执行过程安全控制，强化现场巡检与监测，确保装置安全平稳运行。
