朝阳三里屯北京筑博装饰工程有限公司“1·4”一般高处坠落事故调查报告

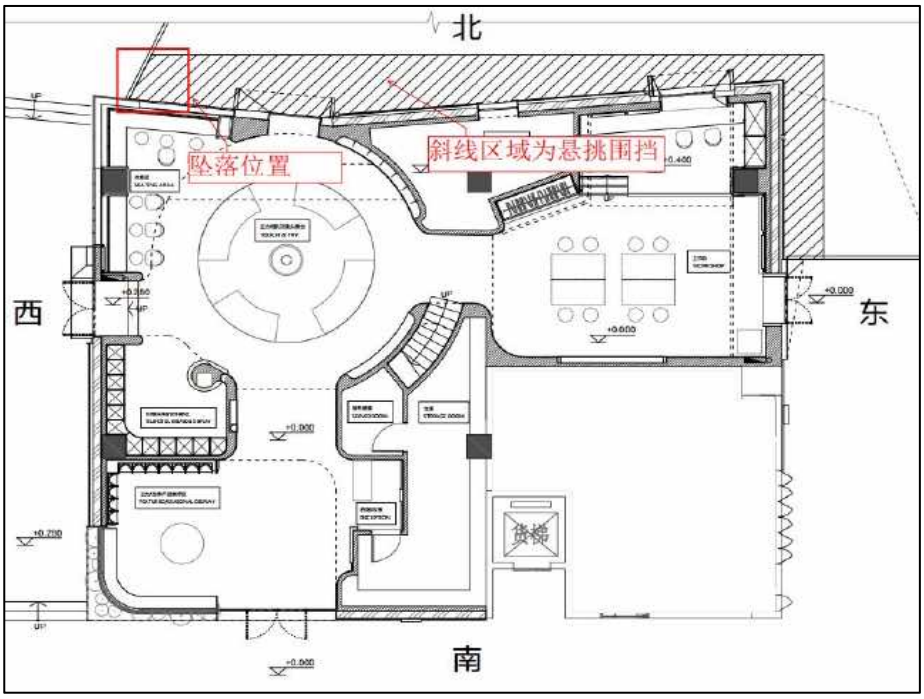
图 1 事发项目施工平面图

14 时 02 分许，姜某茂在作业时行走至悬挑式脚手架西北角，踩踏在一木质盖板上，盖板突然发生断裂，导致其坠落至一层地面。

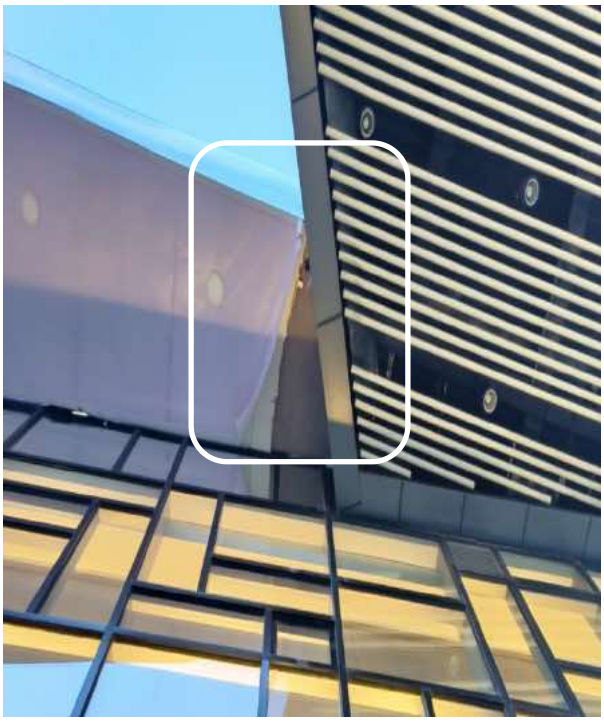
图 5　姜某茂坠落的孔洞位置（仰拍）

经现场勘查，事发处位于施工现场悬挑式脚手架西侧尽头，距离一层地面高度约为 9.6m；因脚手板未满铺，导致留有一面积约为 0.6 ㎡的不规则孔洞，孔洞旁未设置警示标识；孔洞上原铺设有一块面积约为 1.6 ㎡，厚度为 15mm，承重约 10kg 的木质盖板作为下围挡使用；悬挑式脚手架下方未搭设水平安全网防护。

满铺，其仅可踩踏在用作下围挡使用的盖板上，盖板的承重能力不足，突然发生断裂，导致其坠落至一层地面后死亡。
